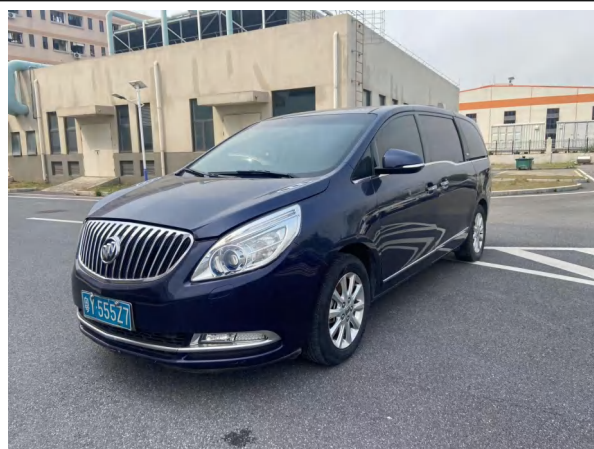
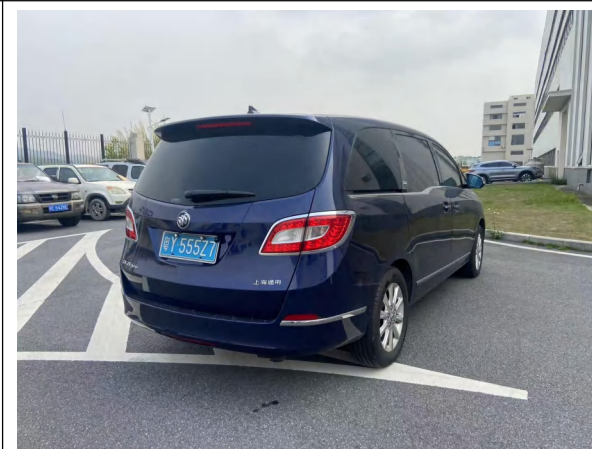
| 序号 | 车牌 | 厂牌型号 | 登记日期 | 评估价（元） |
|---|---|---|---|---|
| 1 | 粤 Y555Z7 | 别克牌 SGM6521ATA | 2011-10 | 15500 |

车辆为别克牌小型普通客车，3.0 升排量、自动挡、天窗、电动座椅。已使用了 13 年 6 个月，表显里程 140504 公里。车辆前护杠有明显碰刮痕迹，后护杠有碰刮痕迹，车身有多处刮花痕迹。发动机油液正常。底盘无油液泄漏各部位正常。内饰保养一般，仪表盘提示灯正常，操纵机构正常，开关正常，电器设备正常。

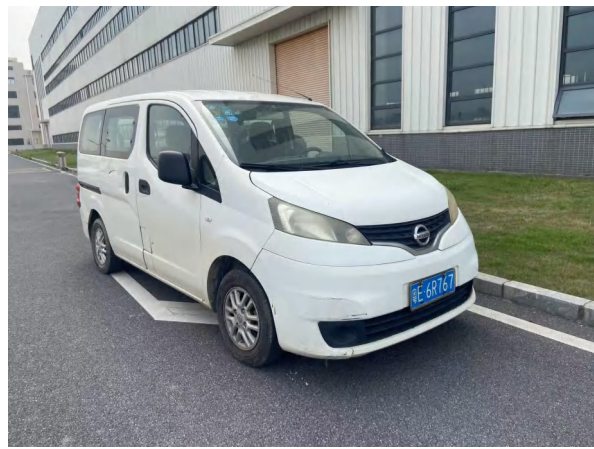
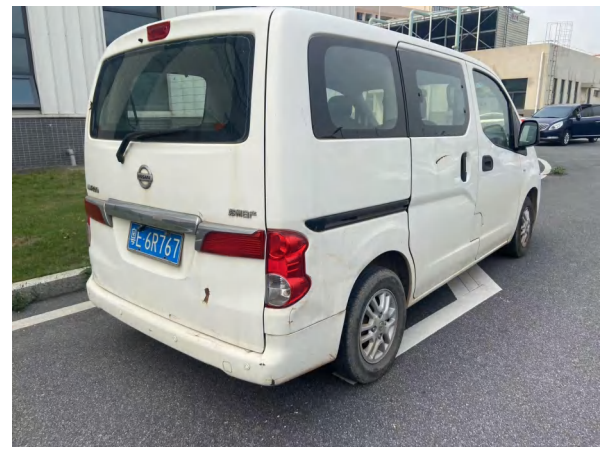
| 序号 | 车牌 | 厂牌型号 | 登记日期 | 评估价（元） |
|---|---|---|---|---|
| 2 | 粤 E6R767 | 日产牌 ZN6441V1A4 | 2010-10 | 3000 |

车辆为日产牌小型普通客车，1.6 升排量、手动挡、手动座椅。已使用了 14 年 6 个月，表显里程 491656 公里。车辆前护杠有明显碰刮脱漆，前大灯有老化现象，前盖有锈蚀现象，左右中门有爆漆锈蚀现象，后尾门有爆漆锈蚀现象，后护杠有碰撞爆裂痕迹，车身多处碰刮痕迹。发动机有漏油现象。内饰保养较差。

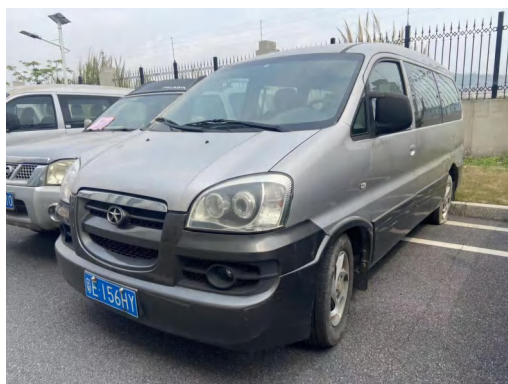
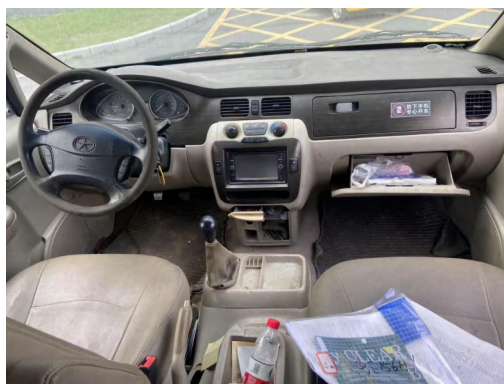
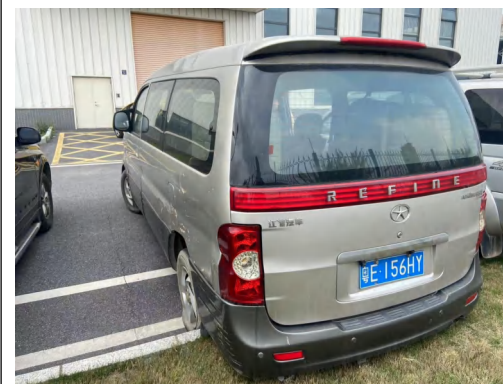
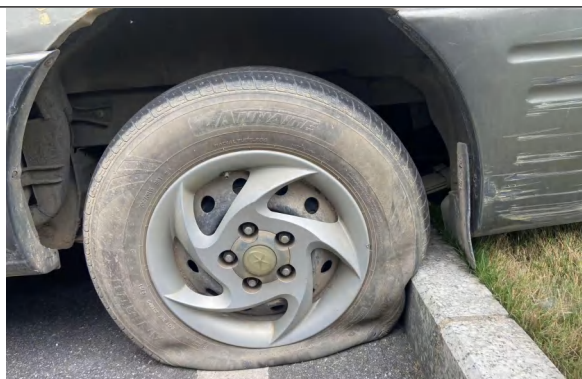
| 序号 | 车牌 | 厂牌型号 | 登记日期 | 评估价（元） |
|---|---|---|---|---|
| 3 | 粤 E156HY | 江淮牌 HFC6510A1C7R3F | 2014-06 | 2700 |

车辆为江淮牌小型普通客车，2.4 升排量、手动挡、手动座椅。已使用 10 年 10 个月，表显里程 255816 公里。车辆前护杠有碰刮痕迹，左前大灯有老化现象，左后翼子板处有碰刮爆漆锈蚀现象，后护杠有明显碰刮痕迹，车身多处碰刮痕迹。发动机有漏油现象。内饰保养较差，座椅开裂。

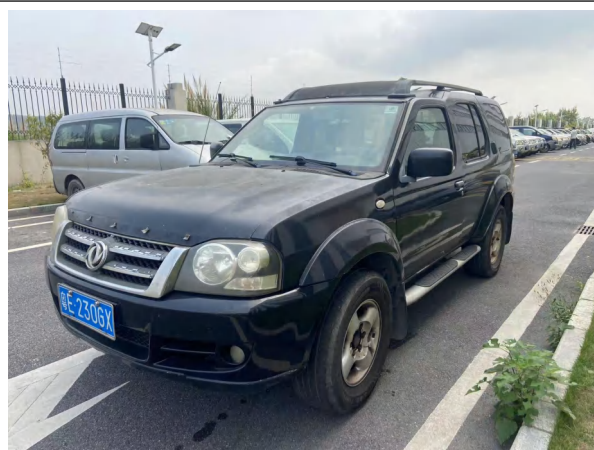
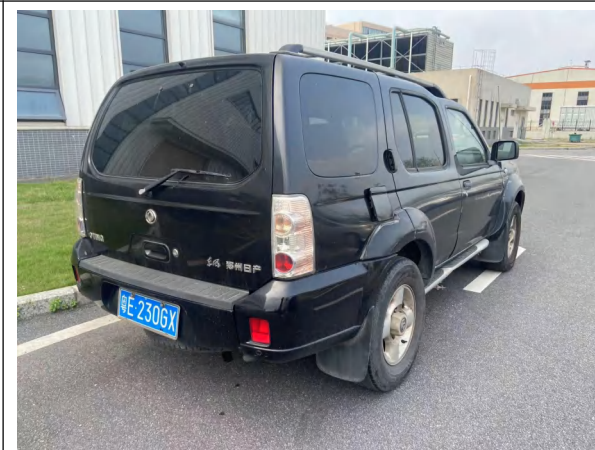
| 序号 | 车牌 | 厂牌型号 | 登记日期 | 评估价（元） |
|---|---|---|---|---|
| 4 | 粤 E230GX | 东风牌 ZN6461W1X | 2009-04 | 1900 |

车辆为东风牌小型普通客车，2.5 升排量、手动挡、手动座椅。已使用了 16 年，表显里程 403742 公里。车辆前护杠有碰刮痕迹，前大灯和雾灯有老化现象，右前翼子板有碰刮脱漆痕迹，后护杠有碰刮爆漆痕迹。发动机有漏油现象，抖动严重。内饰保养残旧，车门边饰板脱落，座椅开裂。

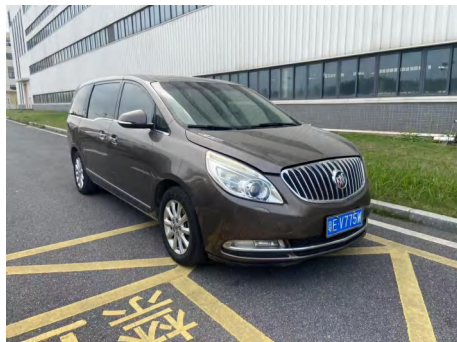
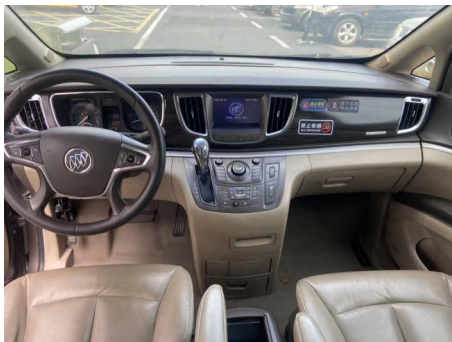
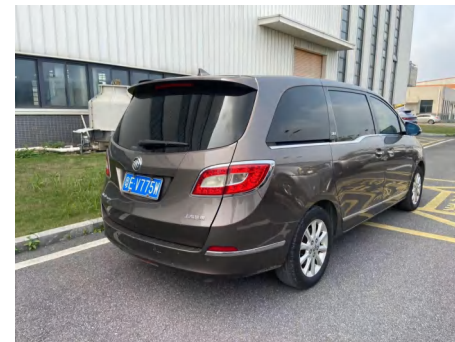
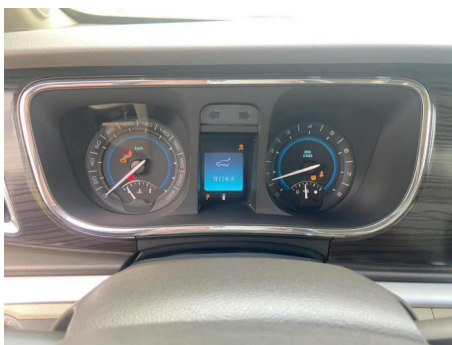
| 序号 | 车牌 | 厂牌型号 | 登记日期 | 评估价（元） |
|---|---|---|---|---|
| 5 | 粤 EV775W | 别克牌 SGM6521ATA | 2011-05 | 15500 |

车辆为别克牌小型普通客车，3.0 升排量、自动挡、天窗、电动座椅。已使用了 13 年 11 个月，表显里程 287791 公里。车辆前护杠有明显碰刮痕迹，右中门有碰刮痕迹，后气门有碰刮爆漆痕迹，后护杠有碰刮痕迹。发动机有漏油现象。内饰保养一般，仪表盘显示发动机故障灯长亮。

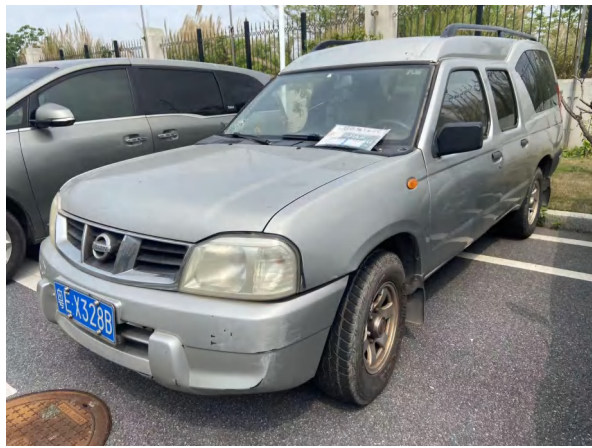
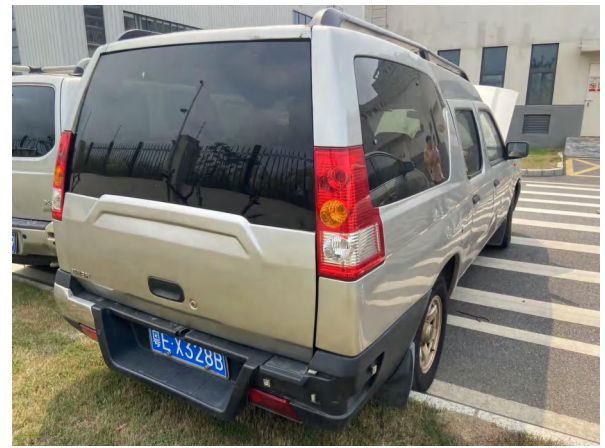
| 序号 | 车牌 | 厂牌型号 | 登记日期 | 评估价（元） |
|---|---|---|---|---|
| 6 | 粤 EX328B | 尼桑牌 ZN6494H2G4 | 2012-04 | 建议报废 |

车辆为尼桑牌小型普通客车，2.4 升排量、手动挡、手动座椅。已使用了 13 年，资料显示波箱坏，发动机有漏油而且不能启动，无法显示公里数。车辆前护杠有碰撞爆裂痕迹，前大灯有老化现象，前挡风玻璃有爆裂，右前门有明显碰撞凹痕，后护杠有饰件缺失，内饰保养残旧，建议报废。

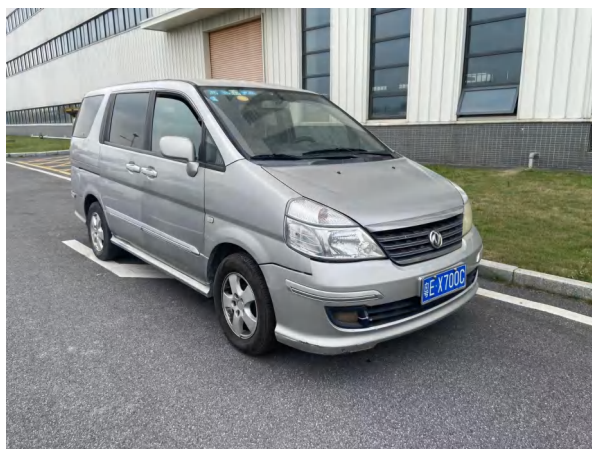
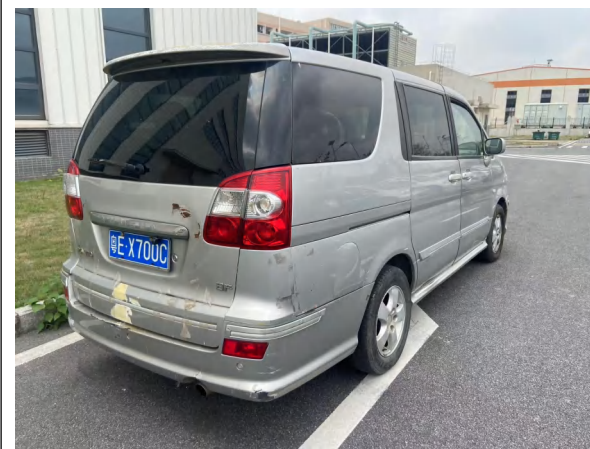
| 序号 | 车牌 | 厂牌型号 | 登记日期 | 评估价（元） |
|---|---|---|---|---|
| 7 | 粤 EX700C | 东风牌 ZN6471V1K4 | 2010-09 | 5800 |

车辆为东风牌小型普通客车，2.5 升排量、自动挡、手动座椅。已使用了 14 年 7 个月，表显里程 380237 公里。车辆前护杠有碰刮脱漆痕迹，左前大灯和雾灯有老化现象，右后翼子板有爆漆现象，后尾门有爆漆锈蚀现象，后护杠有碰撞爆漆脱离痕迹，发动机有漏油现象，抖动严重，有维修痕迹。内饰保养较差，座椅开裂。

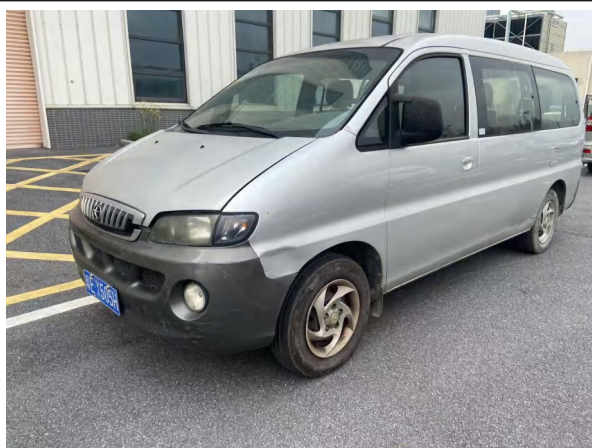
| 序号 | 车牌 | 厂牌型号 | 登记日期 | 评估价（元） |
|---|---|---|---|---|
| 8 | 粤 EY505H | 江淮牌 HFC6500A3C7F | 2013-11 | 2500 |

车辆为江淮牌小型普通客车，2.0 升排量、手动挡、手动座椅。已使用了 11 年 5 个月，表显里程 221996 公里。车辆前护杠有碰刮脱漆痕迹，前大灯有老化现象，右前特制版有碰撞变形痕迹，右后翼子板有碰刮脱漆锈蚀现象，后护杠有碰撞变形爆裂痕迹，车身多处碰刮锈蚀现象。发动机有漏油现象。内饰保养较差。

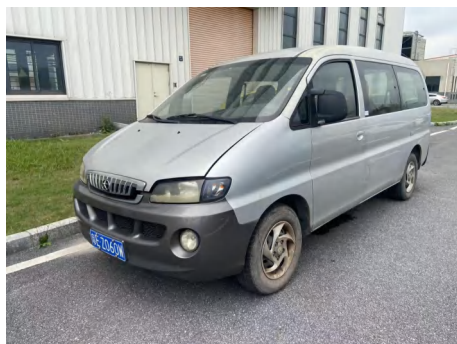
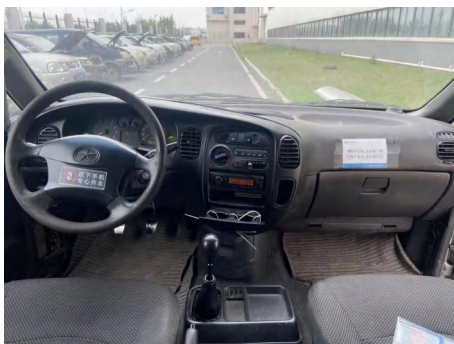
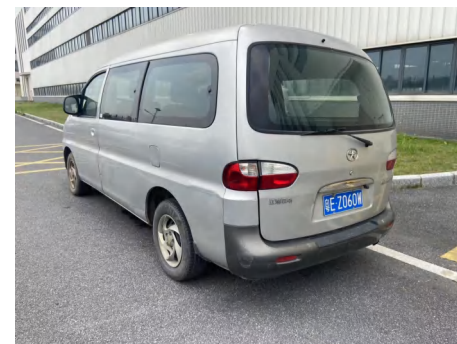
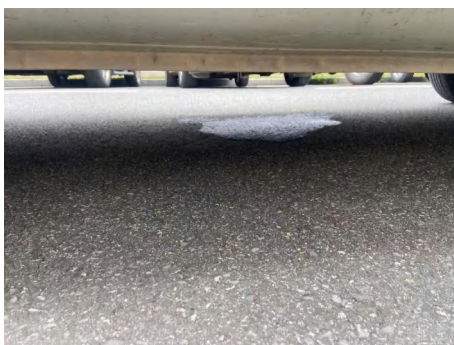
| 序号 | 车牌 | 厂牌型号 | 登记日期 | 评估价（元） |
|---|---|---|---|---|
| 9 | 粤 EZ060W | 江淮牌 HFC6500A3C7F | 2013-11 | 2500 |

车辆为江淮牌小型普通客车，2.0 升排量、手动挡、手动座椅。已使用了 11 年 5 个月，表显里程 310974 公里。车辆前护杠有碰刮痕迹，前大灯和雾灯有老化现象，右中门有碰刮痕迹，右后翼子板有碰刮脱漆痕迹，后尾门有碰撞凹痕和锈蚀现象，后护杠有碰撞爆裂痕迹，车身有多处碰刮痕迹。发动机有漏油现象，油箱有漏油痕迹。内饰保养较差，后排座椅缺失。

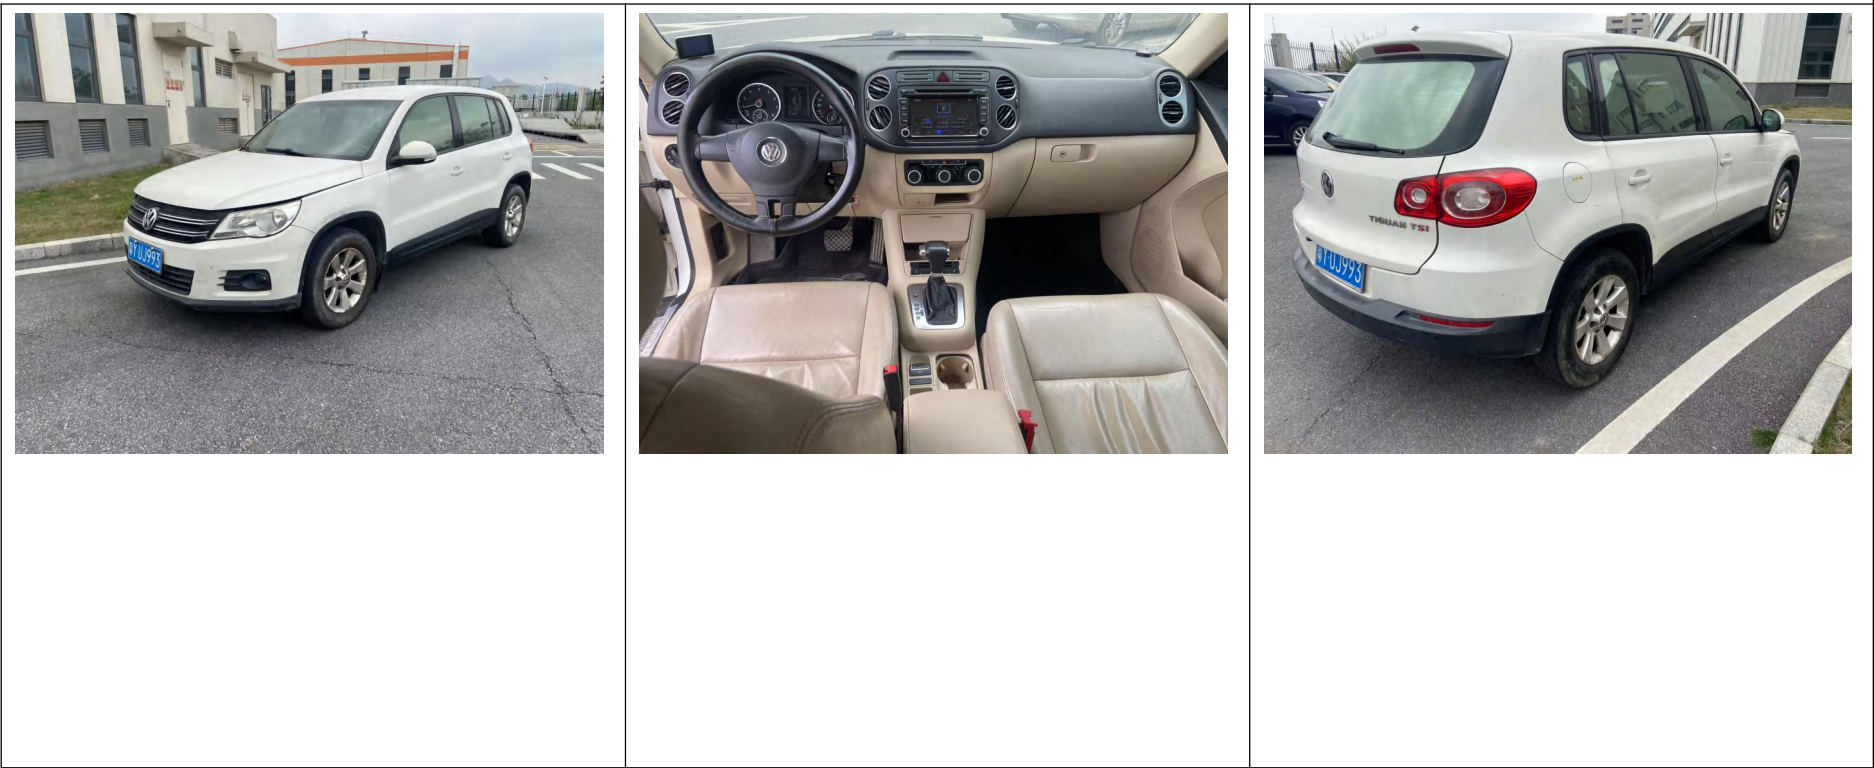
| 序号 | 车牌 | 厂牌型号 | 登记日期 | 评估价（元） |
|---|---|---|---|---|
| 10 | 粤 YUJ993 | 大众汽车牌 SVW6451BED | 2010-05 | 7900 |

车辆为大众汽车牌小型普通客车，1.8 升排量、自动挡、手动座椅。已使用了 14 年 11 个月，表显里程 334481 公里。车辆前护杠有明显碰撞脱离痕迹，前大灯有老化现象，右后门有爆漆锈蚀现象，后尾门有碰刮痕迹，后护杠有碰刮痕迹，车身多处碰刮痕迹。发动机有漏油现象，气门异响严重。内饰保养较差。

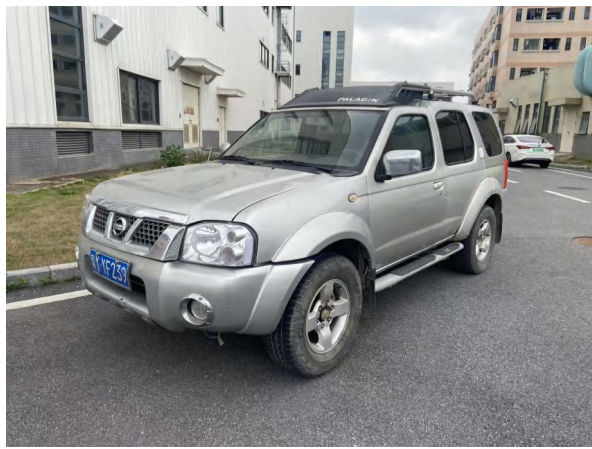
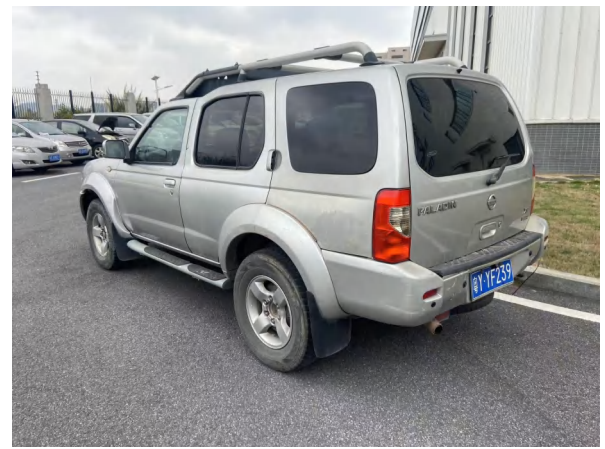
| 序号 | 车牌 | 厂牌型号 | 登记日期 | 评估价（元） |
|---|---|---|---|---|
| 11 | 粤 YZF239 | 尼桑牌 ZN6453W1G3 | 2010-06 | 建议报废 |

车辆为尼桑牌小型普通客车，2.4 升排量、手动挡、手动座椅。已使用了 14 年 10 个月，表显里程 418171 公里。车辆前护杠有明显碰撞爆裂痕迹，左右后翼子板有碰刮脱漆痕迹，后尾灯组有老化现象，后护杠有碰撞凹痕和爆漆痕迹。发动机有漏油和管线老化现象。内饰保养较差，座椅破烂。资料显示更换过发动机但无在车管部门备案，建议报废。

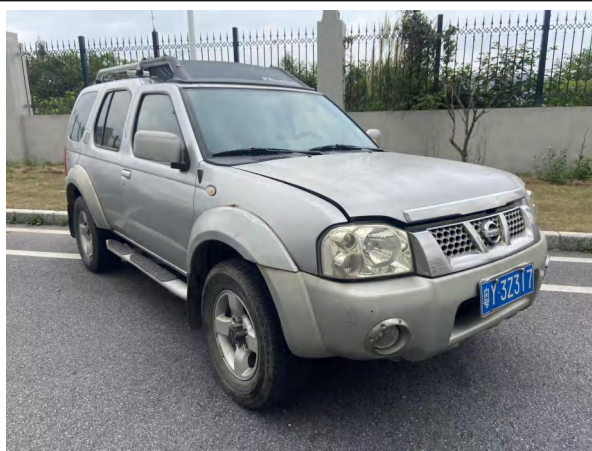
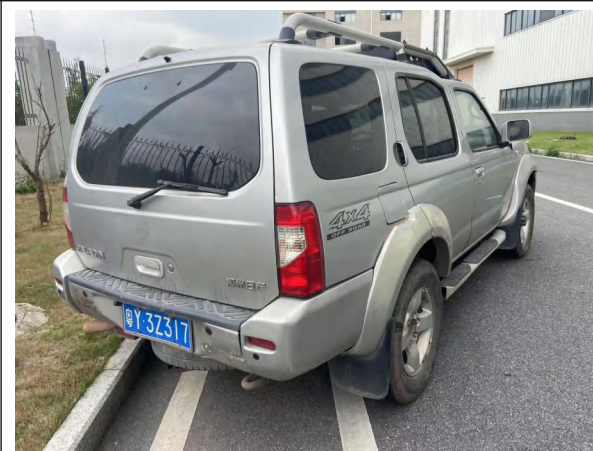
| 序号 | 车牌 | 厂牌型号 | 登记日期 | 评估价（元） |
|---|---|---|---|---|
| 12 | 粤 Y3Z317 | 尼桑牌 ZN6454WAG4 | 2011-08 | 建议报废 |

车辆为尼桑牌小型普通客车，2.4 升排量、手动挡、手动座椅。已使用了 13 年 8 个月，发动机不能启动无法显示公里数。车辆前护杠有明显碰撞爆裂痕迹，左右后翼子板有明显碰刮脱漆痕迹，后护杠有明显碰撞变形痕迹，车身多处碰刮痕迹。发动机有漏油现象，发动机不能启动。内饰保养较差，座椅破烂，建议报废。

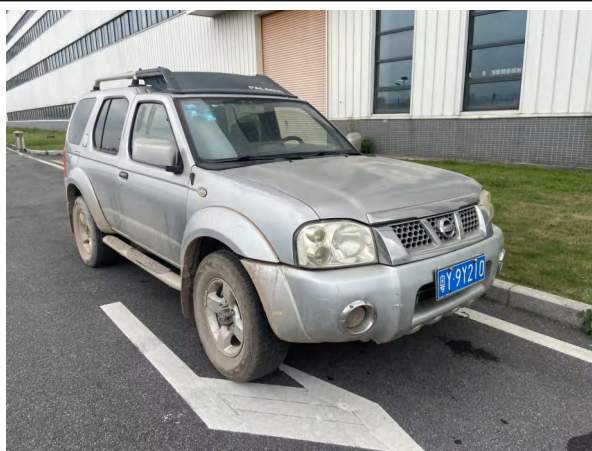
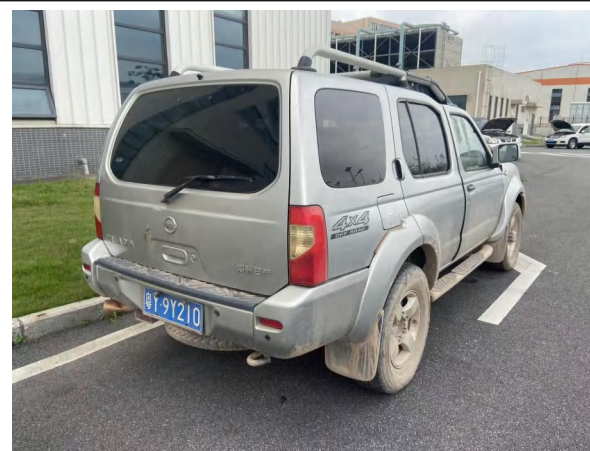
| 序号 | 车牌 | 厂牌型号 | 登记日期 | 评估价（元） |
|---|---|---|---|---|
| 13 | 粤 Y9Y210 | 尼桑牌 ZN6454WAG4 | 2011-07 | 4700 |

车辆为尼桑牌小型普通客车，2.4 升排量、手动挡、手动座椅。已使用了 13 年 9 个月，表显里程 395533 公里。车辆前护杠有明显碰撞爆裂痕迹，前大灯和雾灯有老化现象，右后翼子板有碰刮脱漆痕迹，后尾灯组有老化现象，后尾门有爆漆锈蚀现象，后护杠有碰撞凹痕。发动机有漏油和管线老化现象。内饰保养较差。

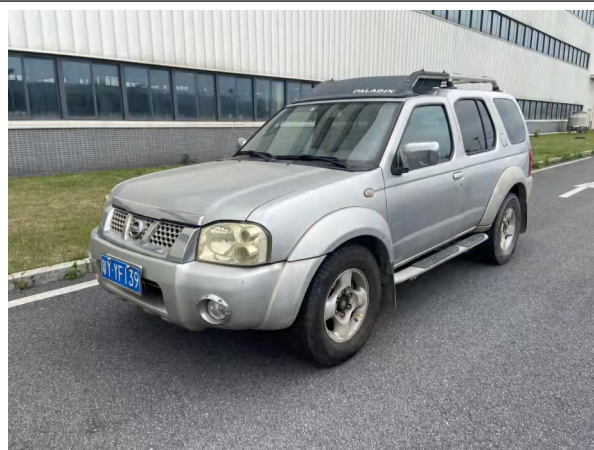
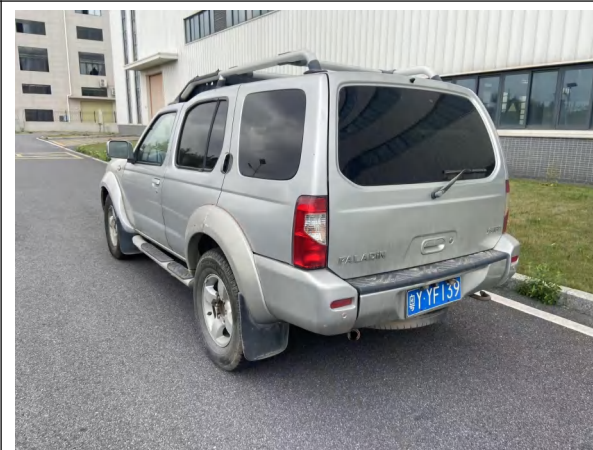
| 序号 | 车牌 | 厂牌型号 | 登记日期 | 评估价（元） |
|---|---|---|---|---|
| 14 | 粤 YYF139 | 尼桑牌 ZN6454W1G4 | 2010-10 | 3700 |

车辆为尼桑牌小型普通客车，2.4 升排量、手动挡、手动座椅。已使用了 14 年 6 个月，表显里程 371005 公里。车辆前护杠有明显碰刮脱漆痕迹，前大灯有老化现象，右气门有明显爆漆锈蚀现象，后护杠有碰刮痕迹，车身有多处刮花痕迹。发动机有漏油和管线老化现象。内饰保养较差，座椅破烂。

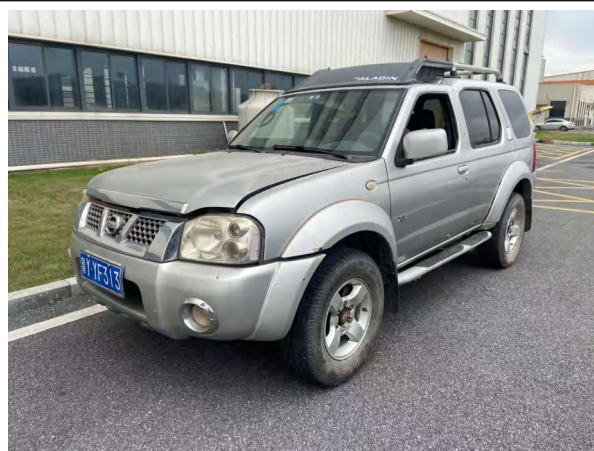
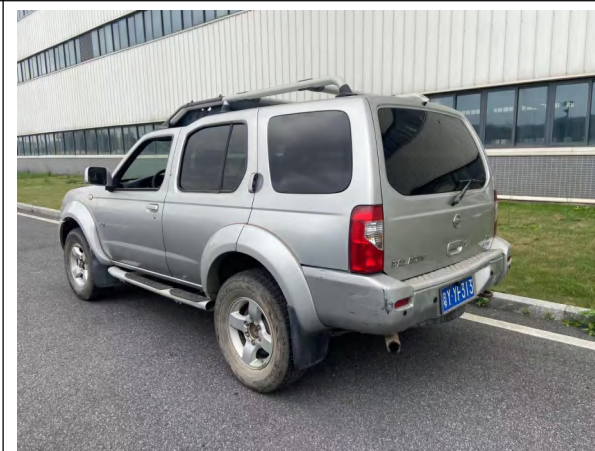
| 序号 | 车牌 | 厂牌型号 | 登记日期 | 评估价（元） |
|---|---|---|---|---|
| 15 | 粤 YYF313 | 尼桑牌 ZN6453W1G3 | 2010-06 | 3500 |

车辆为尼桑牌小型普通客车，2.4 升排量、手动挡、手动座椅。已使用了 14 年 10 个月，表显里程 326991 公里。车辆前护杠有明显碰刮脱漆痕迹，前大灯和雾灯有老化现象，右前门有明显碰刮脱漆锈蚀现象，后护杠有碰撞脱漆变形痕迹。发动机有漏油现象，底盘异响，电池失效。内饰保养较差，座椅破烂。

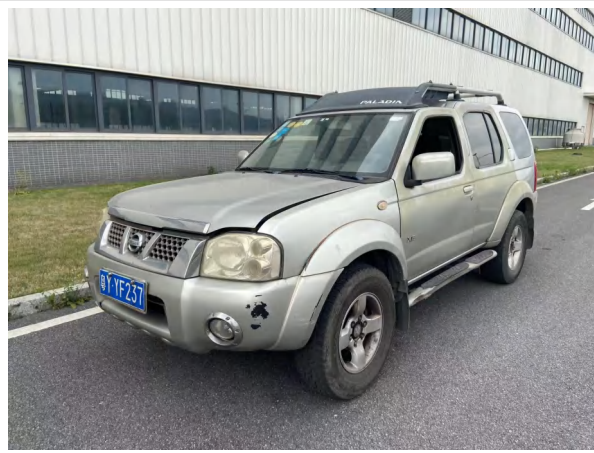
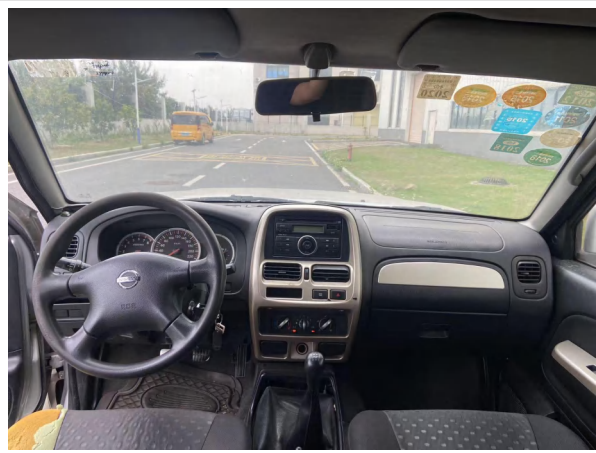
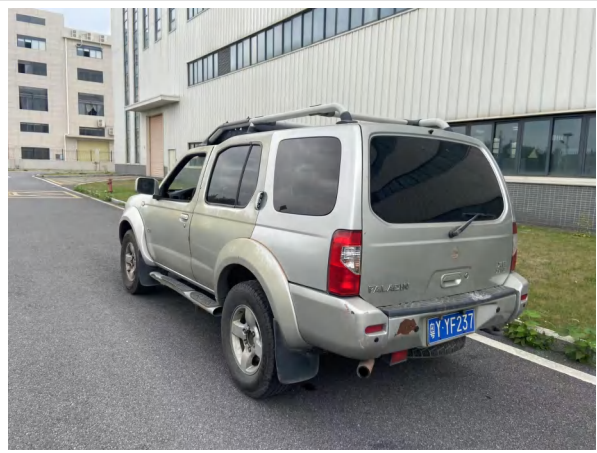
| 序号 | 车牌 | 厂牌型号 | 登记日期 | 评估价（元） |
|---|---|---|---|---|
| 16 | 粤 YZF237 | 尼桑牌 ZN6453W1G3 | 2010-06 | 3500 |

车辆为尼桑牌小型普通客车，2.4 升排量、手动挡、手动座椅。已使用了 14 年 10 个月，表显里程 408160 公里。车辆前护杠有明显碰刮脱漆痕迹，前大灯和雾灯有老化现象，右后翼子板有碰撞脱离痕迹，后护杠有爆漆锈蚀现象。发动机有漏油和管线老化现象。内饰保养较差，座椅破烂。

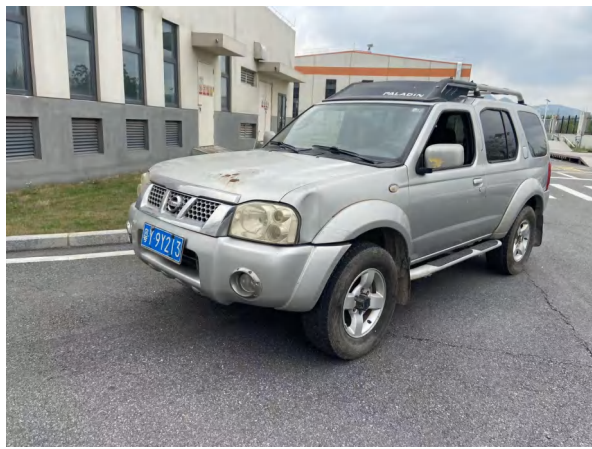
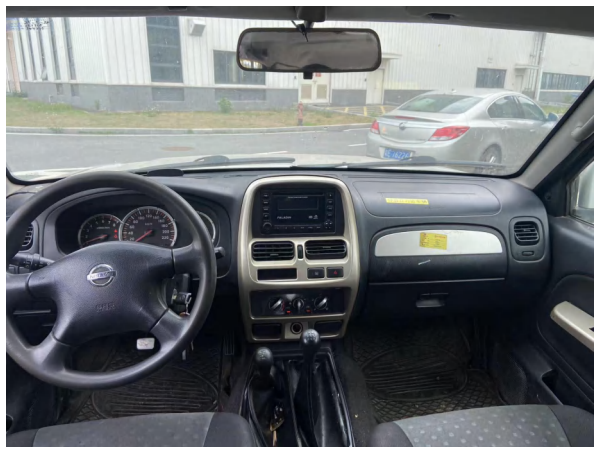
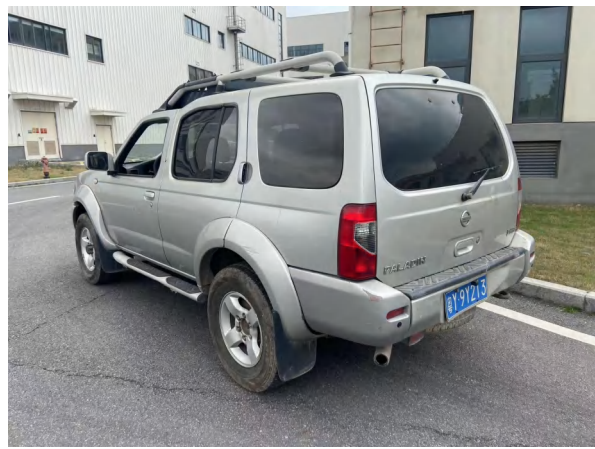
| 序号 | 车牌 | 厂牌型号 | 登记日期 | 评估价（元） |
|---|---|---|---|---|
| 17 | 粤 Y9Y213 | 尼桑牌 ZN6454WAG4 | 2011-07 | 4700 |

车辆为尼桑牌小型普通客车，2.4 升排量、手动挡、手动座椅。已使用了 13 年 9 个月，表显里程 352606 公里。车辆前护杠有明显碰刮脱漆痕迹，前大灯有老化现象，左后翼子板有碰刮痕迹，后尾门有爆漆锈蚀现象，后护杠有碰刮脱漆痕迹。发动机有漏油和管线老化现象。内饰保养较差，座椅破烂。

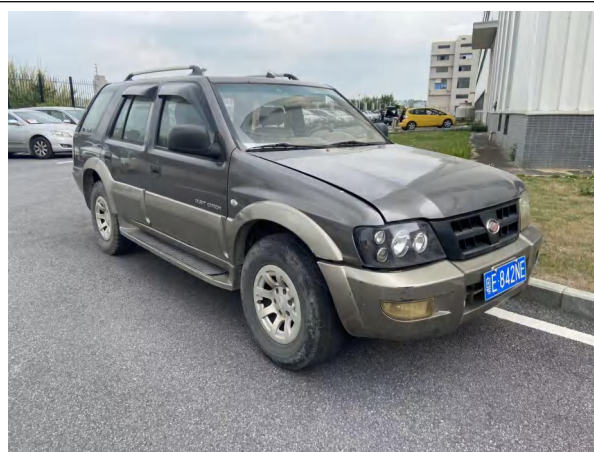
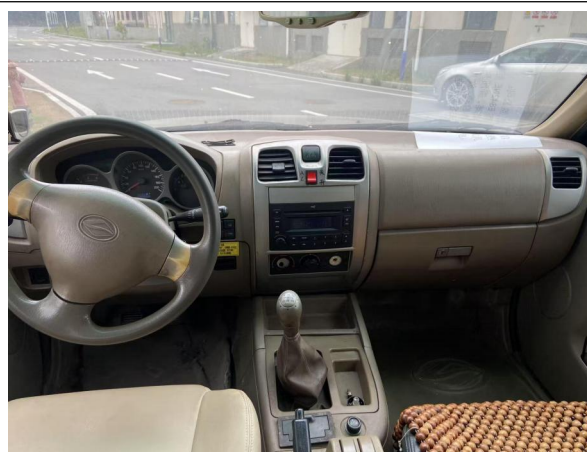
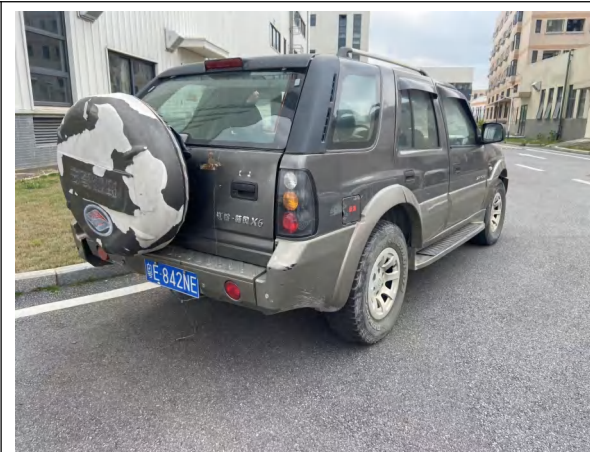
| 序号 | 车牌 | 厂牌型号 | 登记日期 | 评估价（元） |
|---|---|---|---|---|
| 18 | 粤 E842NE | 江铃牌 JX6470KB | 2009-04 | 1700 |

车辆为江铃牌小型普通客车，2.8 升排量、手动挡、手动座椅。已使用了 16 年，表显里程 247056 公里。车辆前护杠有明显碰撞爆漆脱离痕迹，前大灯和雾灯有老化现象，后尾门有明显爆漆锈蚀现象，后护杠有碰撞破烂痕迹。发动机有漏油严重现象。内饰保养较差，座椅开裂。

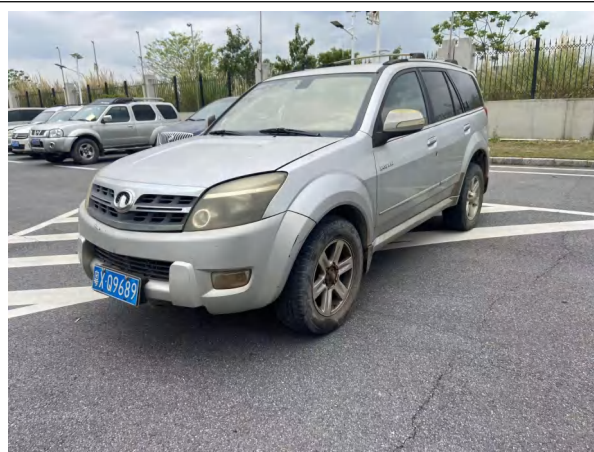
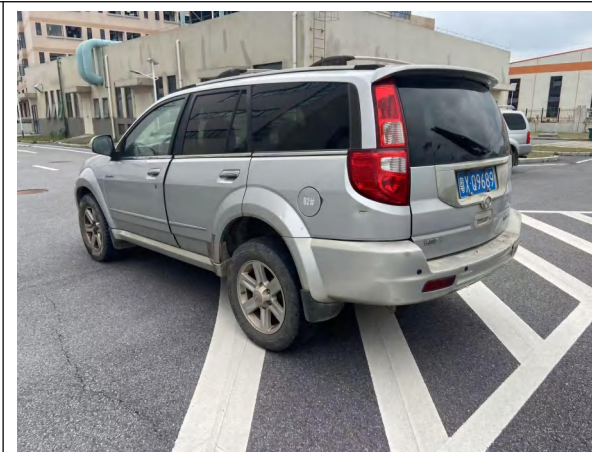
| 序号 | 车牌 | 厂牌型号 | 登记日期 | 评估价（元） |
|---|---|---|---|---|
| 19 | 粤 XQ9689 | 长城牌 CC6460KM09 | 2009-04 | 1400 |

车辆为长城牌小型普通客车，2.4 升排量、手动挡、手动座椅。已使用了 16 年，表显里程 375960 公里。车辆前护杠有碰刮脱漆痕迹，前大灯和雾灯有老化现象，右后视镜破烂，左后翼子板有爆漆锈蚀现象，后护杠有严重爆漆现象。发动机有漏油和管线老化现象。内饰保养较差。

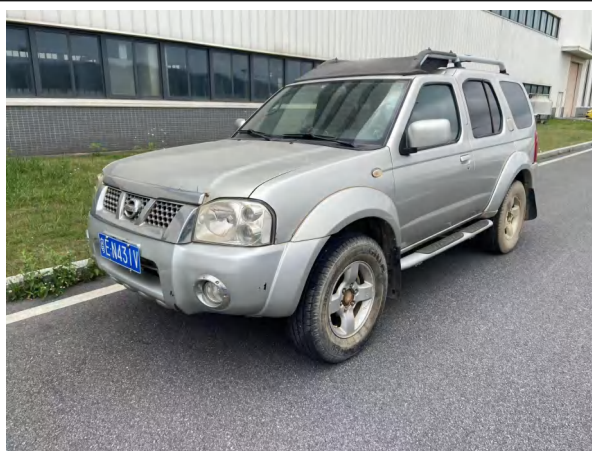
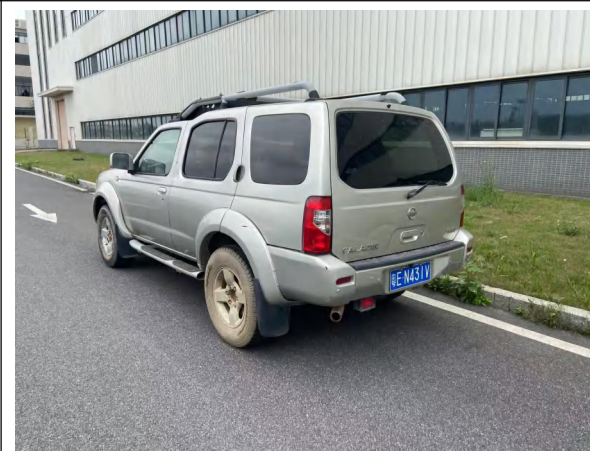
| 序号 | 车牌 | 厂牌型号 | 登记日期 | 评估价（元） |
|---|---|---|---|---|
| 20 | 粤 EN431V | 尼桑牌 ZN6454W1G4 | 2011-03 | 3700 |

车辆为尼桑牌小型普通客车，2.4 升排量、手动挡、手动座椅。已使用了 14 年 1 个月，表显里程 291623 公里。车辆前护杠有明显碰刮脱漆痕迹，前大灯有老化现象，右前门有爆漆锈蚀现象，右后翼子板明显碰刮痕迹，后护杠有碰刮脱漆痕迹。发动机有漏油和管线老化现象。内饰保养较差。

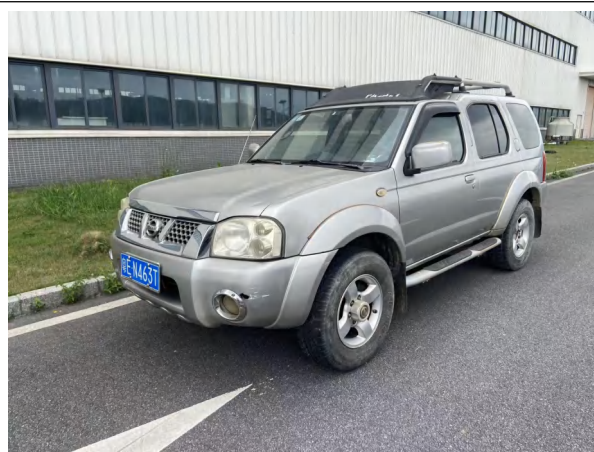
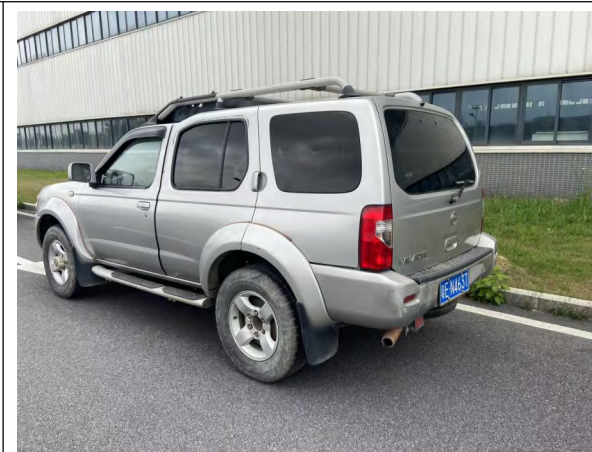
| 序号 | 车牌 | 厂牌型号 | 登记日期 | 评估价（元） |
|---|---|---|---|---|
| 21 | 粤 EN463T | 尼桑牌 ZN6454W1G4 | 2011-03 | 3700 |

车辆为尼桑牌小型普通客车，2.4 升排量、手动挡、手动座椅。已使用了 14 年 1 个月，表显里程 267954 公里。车辆前护杠有明显碰撞穿孔痕迹，前大灯和雾灯有老化现象，左右后翼子板有碰刮痕迹，后护杠有明显碰撞变形痕迹。发动机有漏油和管线老化现象。内饰保养较差。

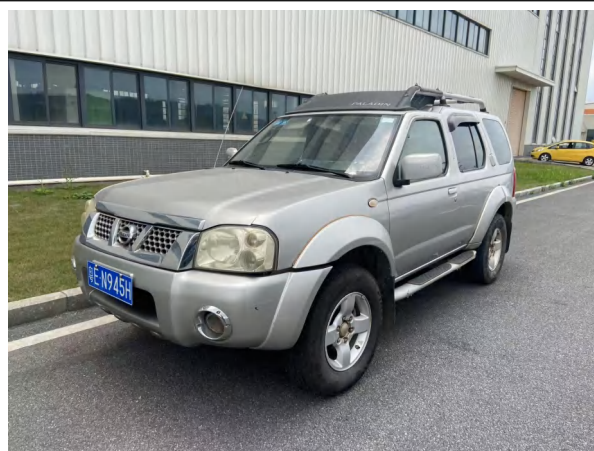
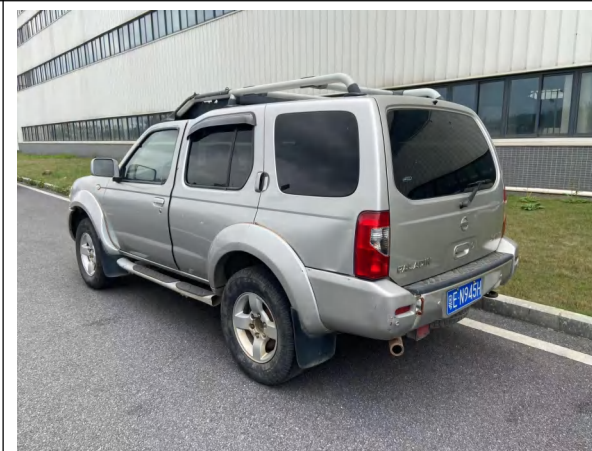
| 序号 | 车牌 | 厂牌型号 | 登记日期 | 估价（元） |
|---|---|---|---|---|
| 22 | 粤 EN945H | 尼桑牌 ZN6454W1G4 | 2011-03 | 3700 |

车辆为尼桑牌小型普通客车，2.4 升排量、手动挡、手动座椅。已使用了 14 年 1 个月，表显里程 312204 公里。车辆前护杠有碰刮痕迹，前大灯和雾灯有老化现象，左右后翼子板有明显碰刮脱漆痕迹，右后灯组爆裂，后护杠有明显碰撞变形和锈蚀现象。发动机有漏油和异响，管线老化现象。内饰保养较差。

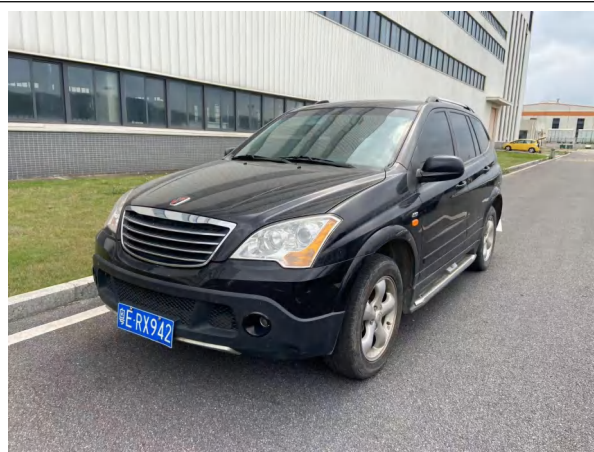
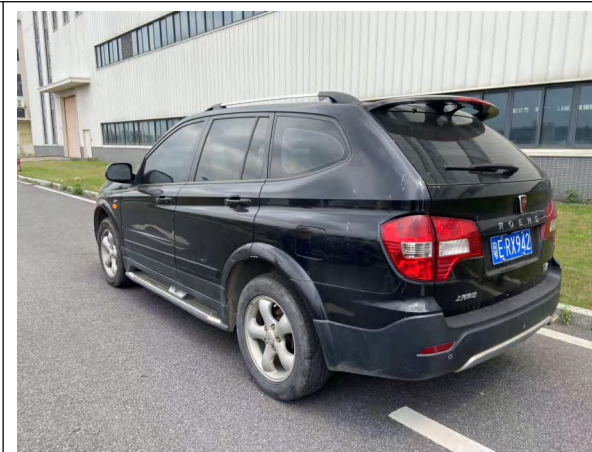
| 序号 | 车牌 | 厂牌型号 | 登记日期 | 评估价（元） |
|---|---|---|---|---|
| 23 | 粤 ERX942 | 荣威牌 CSA6472AC | 2013-10 | 2500 |

车辆为荣威牌小型普通客车，1.8 升排量、自动挡、天窗、电动座椅。已使用了 11 年 6 个月，表显里程 324530 公里。车辆前护杠有明显碰刮痕迹，右边前后翼子板有明显碰刮痕迹，后护杠有碰刮痕迹，车身有多处碰刮痕迹。发动机有漏油现象。内饰保养较差，车顶饰布脱落。

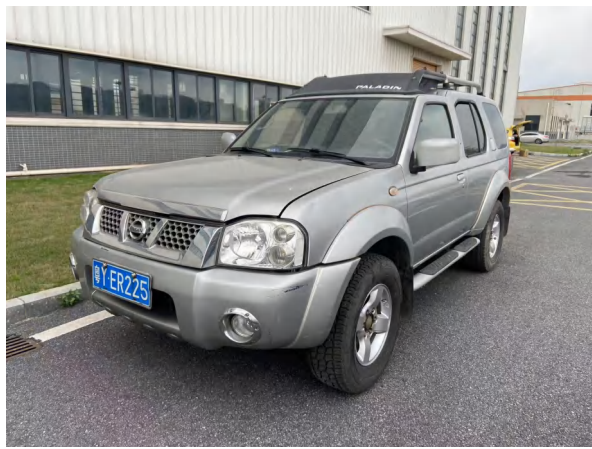
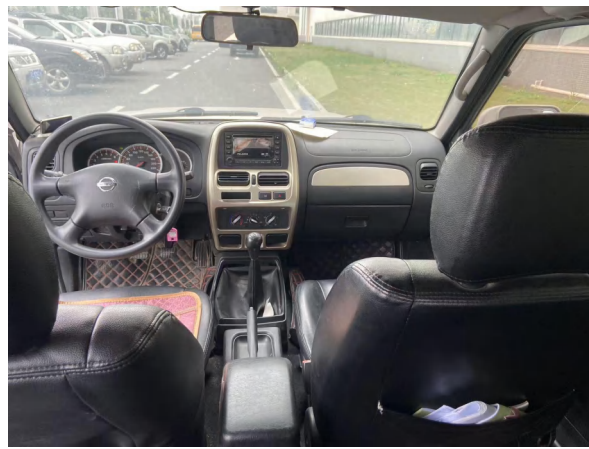
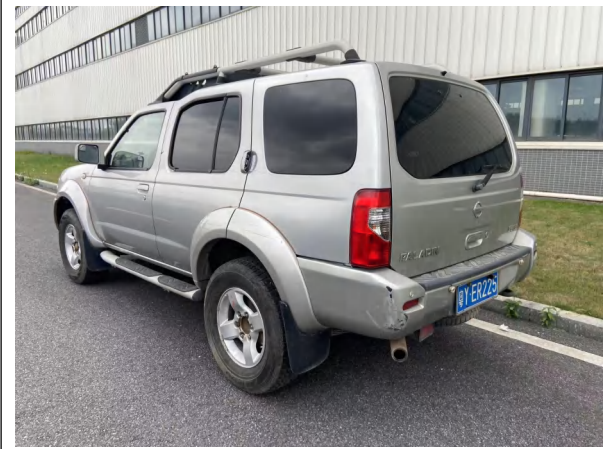
| 序号 | 车牌 | 厂牌型号 | 登记日期 | 评估价（元） |
|---|---|---|---|---|
| 24 | 粤 YER225 | 尼桑牌 ZN6454W1G4 | 2012-06 | 4000 |

车辆为尼桑牌小型普通客车，2.4 升排量、手动挡、手动座椅。已使用了 12 年 10 个月，表显里程 290235 公里。车辆前护杠有明显碰刮脱漆痕迹，右后门有明显脱漆现象，右后翼子板有碰刮痕迹，后护杠有碰撞爆漆痕迹。发动机运转时气门响声较大，管线有老化现象。内饰保养较差，车顶饰布脱落。

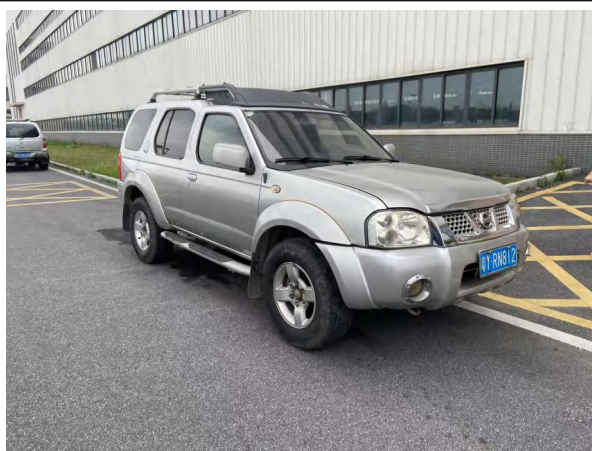
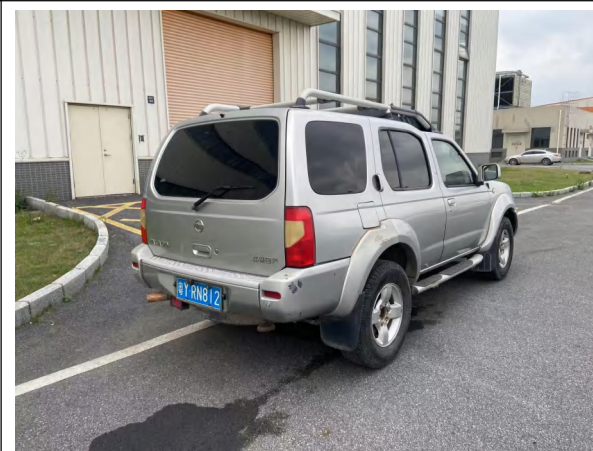
| 序号 | 车牌 | 厂牌型号 | 登记日期 | 评估价（元） |
|---|---|---|---|---|
| 25 | 粤 YRN812 | 尼桑牌 ZN6454W1G4 | 2012-04 | 4000 |

车辆为尼桑牌小型普通客车，2.4 升排量、手动挡、手动座椅。已使用了 13 年，表显里程 269294 公里。车辆前护杠有明显碰撞爆裂脱离痕迹，前大灯和雾灯有老化现象，后尾门有碰撞凹痕，后灯组有老化现象，后护杠有明显碰撞爆漆痕迹。发动机有漏油和管线老化现象。内饰保养较差，车顶饰布脱落。

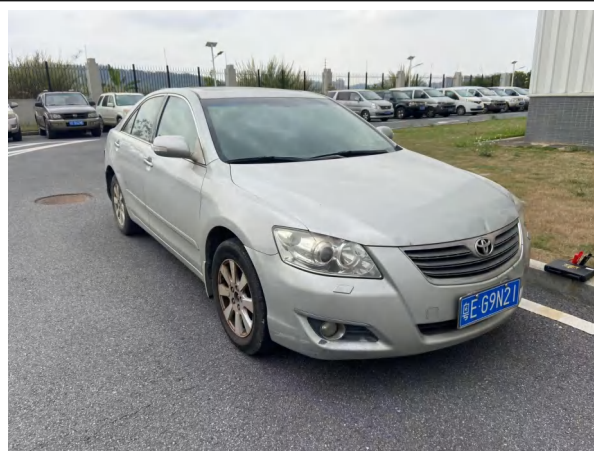
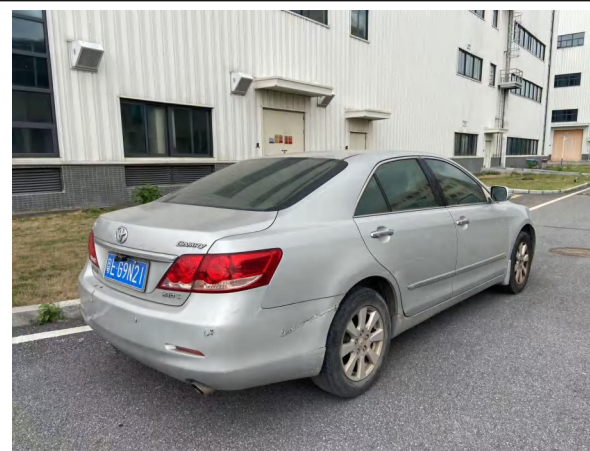
| 序号 | 车牌 | 厂牌型号 | 登记日期 | 评估价（元） |
|---|---|---|---|---|
| 26 | 粤 EG9N21 | 丰田牌 GTM7240G-NAVI | 2007-06 | 7000 |

车辆为丰田牌小型轿车，2.4 升排量、自动挡、天窗、电动座椅。已使用了 17 年 10 个月，表显里程 305159 公里。车辆前护杠有明显碰撞爆漆痕迹，前大灯和雾灯有老化现象，后方有碰撞后修复痕迹，后护杠有碰撞爆裂痕迹，车身有多处碰刮痕迹。发动机有渗油现象和抖动严重。内饰保养较差，座椅开裂，仪表台有开裂现象。

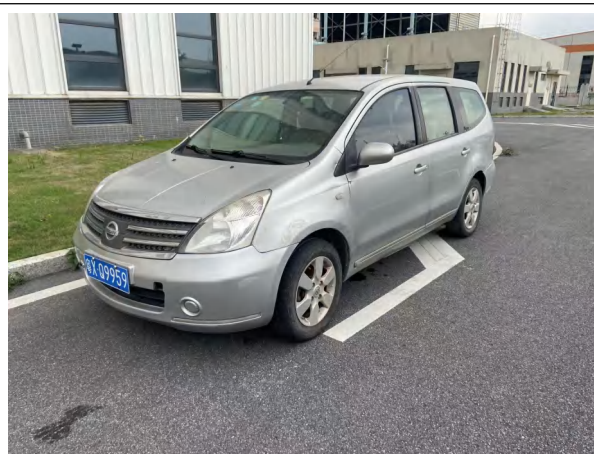
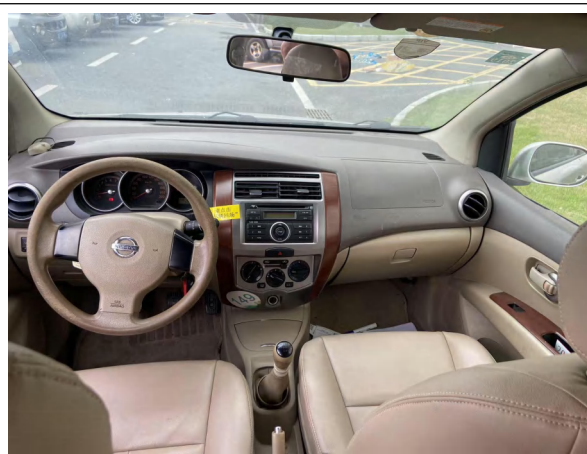
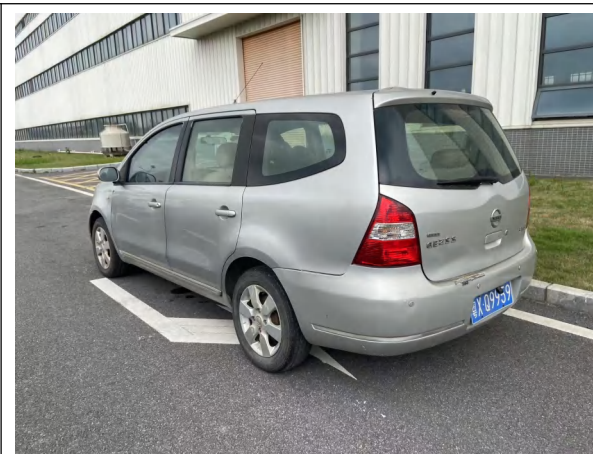
| 序号 | 车牌 | 厂牌型号 | 登记日期 | 评估价（元） |
|---|---|---|---|---|
| 27 | 粤 XQ9959 | 骏逸牌 DFL7180AA | 2007-02 | 2700 |

车辆为骏逸牌小型轿车，1.8 升排量、手动挡、手动座椅。已使用了 18 年 2 个月，表显里程 286181 公里。车辆前护杠有明显碰撞爆裂脱离痕迹，右前方有碰刮锈蚀现象，后护杠有碰撞爆裂脱离痕迹，车身有多处碰刮痕迹。发动机有漏油现象和抖动严重。内饰保养残旧，座椅破烂。

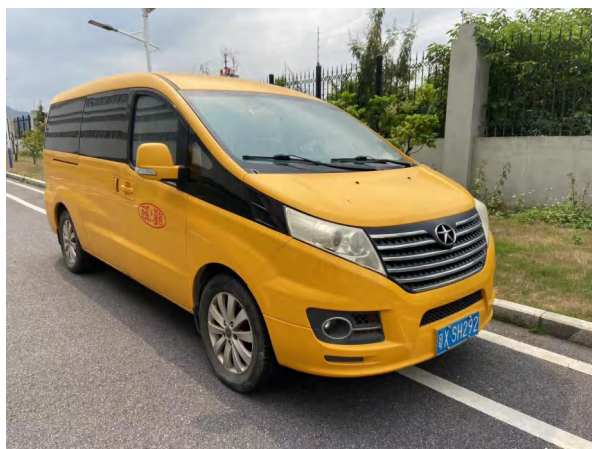
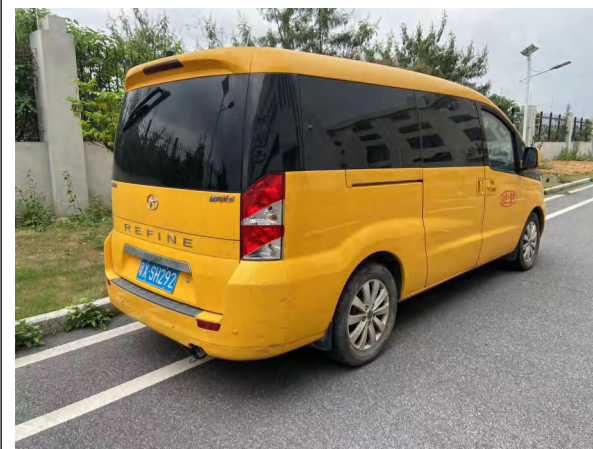
| 序号 | 车牌 | 厂牌型号 | 登记日期 | 评估价（元） |
|---|---|---|---|---|
| 28 | 粤 XSH292 | 江淮牌 HFC6512A4CC8F | 2014-06 | 建议报废 |

车辆为江淮牌小型普通客车，2.0 升排量、手动挡、手动座椅。已使用了 10 年 10 个月，发动机不能启动，无法显示公里数。车辆前护杠有明显碰刮脱漆脱离痕迹，前大灯有老化现象，后护杠有明显碰撞爆裂痕迹，车身有多处碰刮痕迹。发动机不能启动。内饰保养较差，车顶饰布脱落，建议报废。

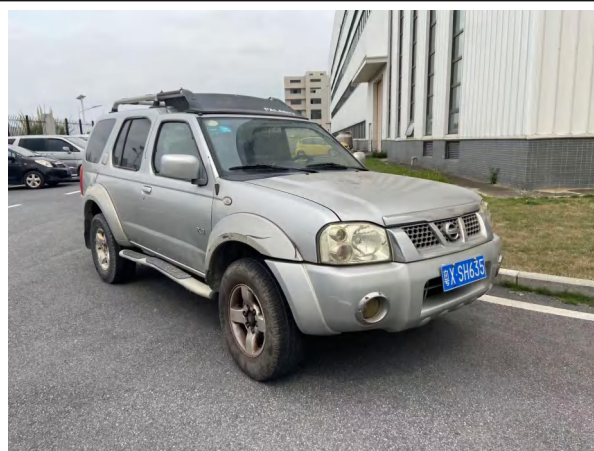
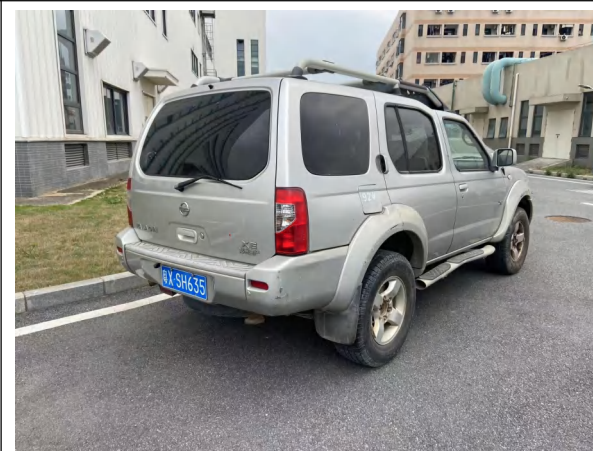
| 序号 | 车牌 | 厂牌型号 | 登记日期 | 评估价（元） |
|---|---|---|---|---|
| 29 | 粤 XSH635 | 尼桑牌 ZN6453W1G3 | 2007-04 | 2000 |

车辆为尼桑牌小型普通客车，2.4 升排量、手动挡、手动座椅。已使用了 18 年，表显里程 234928 公里。车辆前护杠有碰刮脱漆痕迹，前盖有明显脱漆痕迹，前大灯和雾灯有老化现象，右边前后翼子板有严重脱漆现象，后护杠有碰刮脱漆锈蚀现象。发动机运转时气门响声较大和管线老化现象。内饰保养较差，座椅开裂。

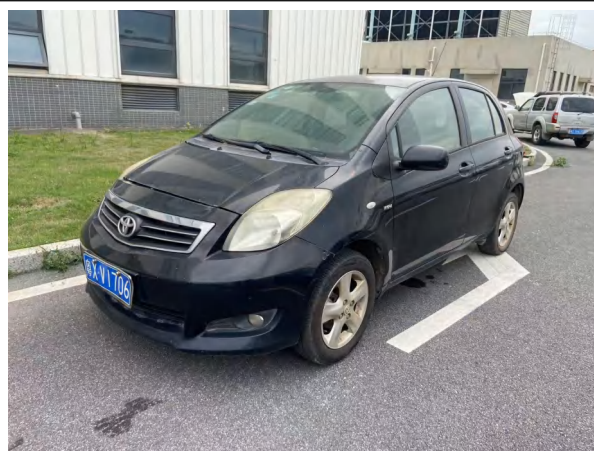
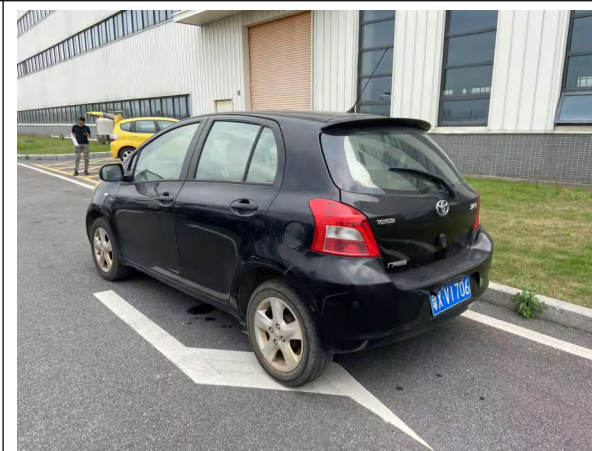
| 序号 | 车牌 | 厂牌型号 | 登记日期 | 评估价（元） |
|---|---|---|---|---|
| 30 | 粤 XV1706 | 丰田牌 GTM7161GB | 2010-11 | 5000 |

车辆为丰田牌小型轿车，1.6 升排量、自动挡、手动座椅。已使用了 14 年 5 个月，表显里程 192466 公里。车辆前护杠有明显碰撞爆裂脱离痕迹，前大灯和雾灯有老化现象，右后门和右后翼子板有明显爆漆锈蚀现象，后护杠有碰撞爆裂痕迹。发动机有漏油现象。内饰保养较差。

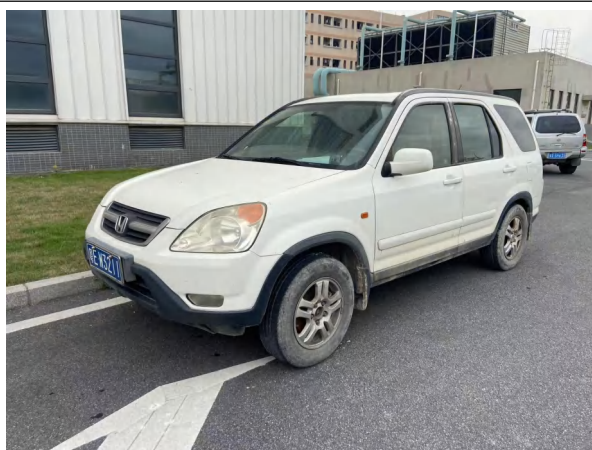
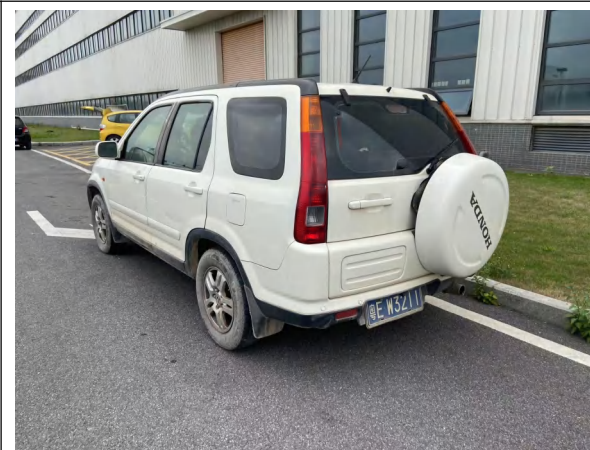
| 序号 | 车牌 | 厂牌型号 | 登记日期 | 评估价（元） |
|---|---|---|---|---|
| 31 | 粤 EW3211 | 思威(CR/V)DHW6460(CR/V i-VTEC) | 2004-11 | 3000 |

车辆为思威牌小型越野客车，2.0 升排量、自动挡、天窗、手动座椅。已使用了 20 年 5 个月，表显里程 469541 公里。车辆前护杠有明显碰刮痕迹，前大灯和雾灯有老化现象，左后门有碰撞凹痕，后护杠有碰刮痕迹，车身有多处碰刮痕迹。发动机有漏油和管线老化现象。内饰保养较差。

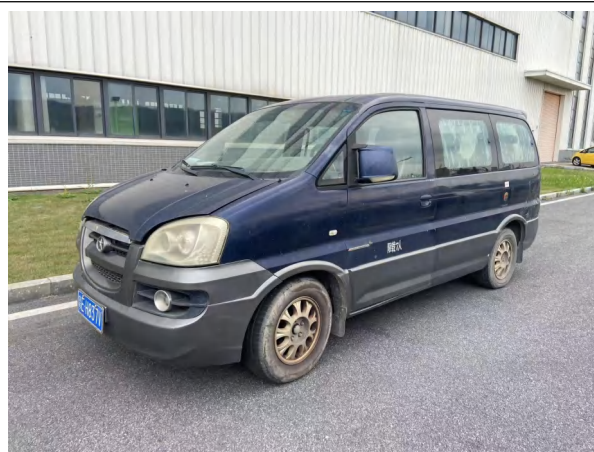
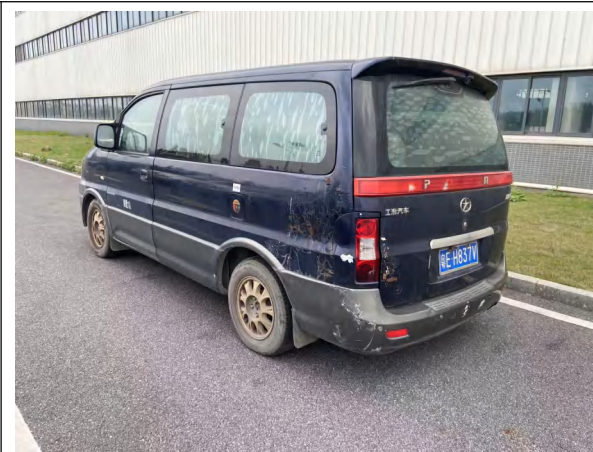
| 序号 | 车牌 | 厂牌型号 | 登记日期 | 评估价（元） |
|---|---|---|---|---|
| 32 | 粤 EH837V | 江淮牌 HFC6470AR3 | 2007-05 | 1500 |

车辆为江淮牌小型普通客车，2.4 升排量、手动挡、手动座椅。已使用了 17 年 11 个月，表显里程 154174 公里。车辆前护杠有明显碰刮痕迹，前大灯有老化现象，左前门有脱漆锈蚀现象，左后方有严重爆漆锈蚀现象，后尾门有爆漆锈蚀现象，后护杠有碰撞爆裂痕迹，车身有多处碰刮痕迹。发动机有漏油和管线老化现象。内饰保养较差，座椅开裂。

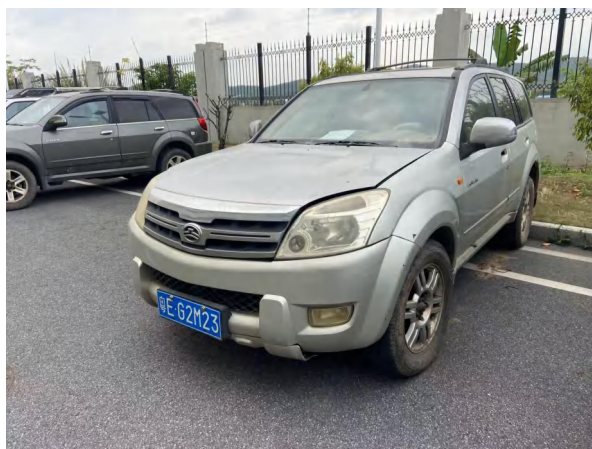
| 序号 | 车牌 | 厂牌型号 | 登记日期 | 评估价（元） |
|---|---|---|---|---|
| 33 | 粤 EG2M23 | 长城牌 CC6460KM03 | 2008-01 | 建议报废 |

车辆为长城牌小型普通客车，2.4 升排量、手动挡、手动座椅。已使用了 17 年 3 个月，发动机不能启动，无法显示公里数，发动机有漏油和管线老化现象。车辆前护杠有碰刮痕迹，前大灯和雾灯有老化现象，左右后翼子板有爆漆现象，后灯组有老化爆裂现象，后护杠有碰撞爆裂痕迹。内饰保养残旧，车门边饰板脱落，建议报废。

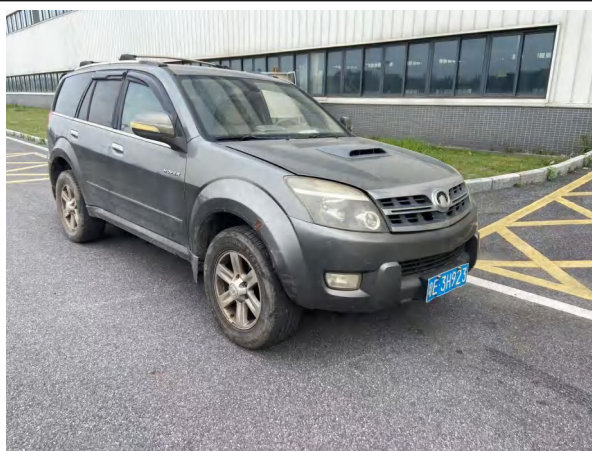
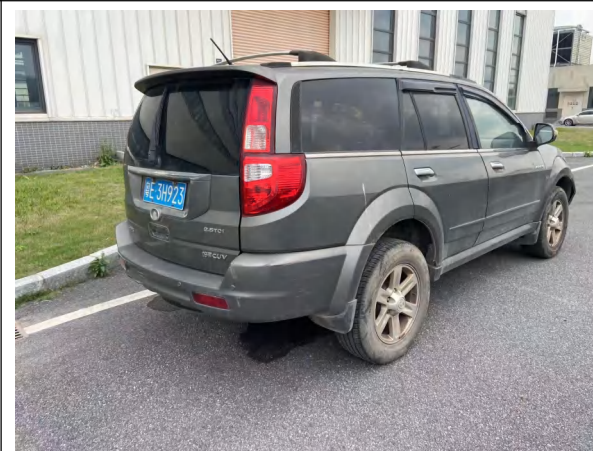
| 序号 | 车牌 | 厂牌型号 | 登记日期 | 评估价（元） |
|---|---|---|---|---|
| 34 | 粤 E3H923 | 长城牌 CC6460KM45 | 2009-04 | 2500 |

车辆为长城牌小型普通客车，2.5 升排量、手动挡、手动座椅。已使用了 16 年，表显里程 228362 公里。车辆前护杠有明显碰撞变形脱离痕迹，前大灯和雾灯有老化现象，右前翼子板有爆漆锈蚀现象，后护杠有碰刮脱漆痕迹。发动机有漏油严重和管线老化现象。内饰保养残旧，座椅破烂。
