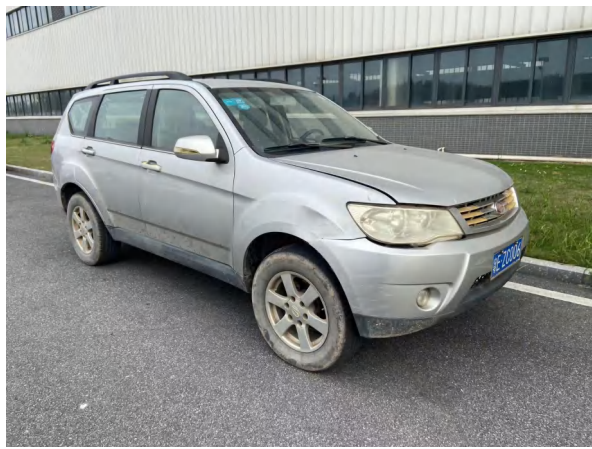
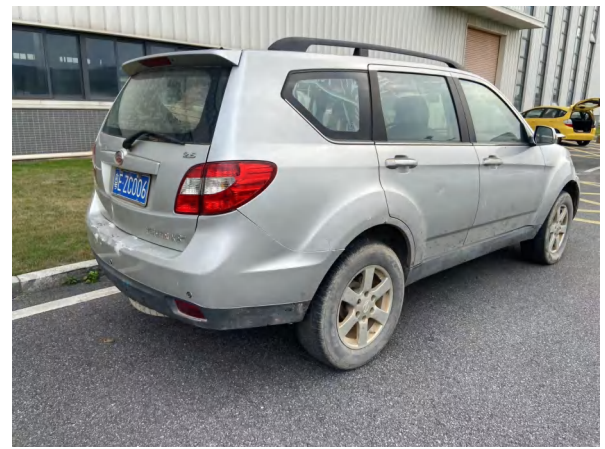
| 序号 | 车牌 | 厂牌型号 | 登记日期 | 评估价（元） |
|---|---|---|---|---|
| 35 | 粤 EZC006 | 江铃牌 JX6461K | 2010-03 | 2500 |

车辆为江铃牌小型普通客车，2.5 升排量、手动挡、手动座椅。已使用了 15 年 1 个月，表显里程 206533 公里。车辆前护杠有明显碰撞爆漆脱离痕迹前大灯有老化现象，右前翼子板有碰撞凹痕，左右后翼子板有碰刮爆漆锈蚀现象，后气门有爆漆生锈现象，后护杠有碰撞爆漆痕迹。发动机抖动严重，气门异响。内饰保养残旧，座椅脱皮破烂，仪表盘显示 ABS 和 OBD 故障灯长亮。

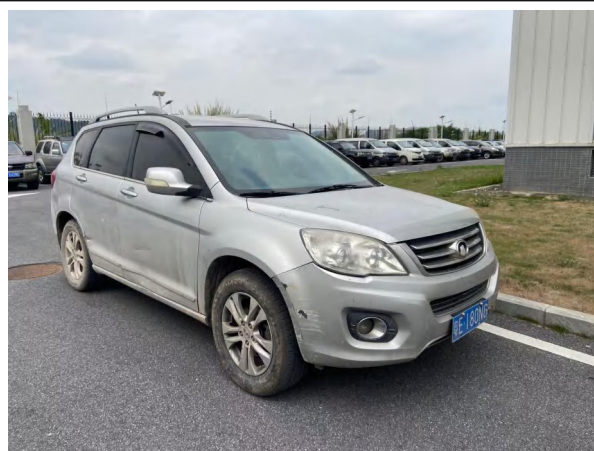
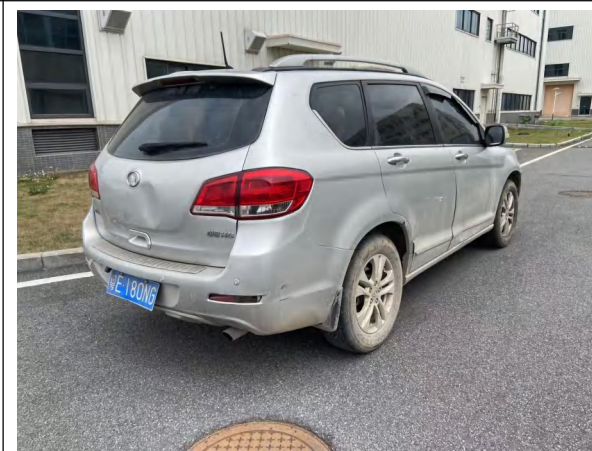
| 序号 | 车牌 | 厂牌型号 | 登记日期 | 评估价（元） |
|---|---|---|---|---|
| 36 | 粤 E180NG | 长城牌 CC6460RM00 | 2012-09 | 1500 |

车辆为长城牌小型普通客车，2.0 升排量、手动挡、手动座椅。已使用了 12 年 7 个月，表显里程 454814 公里。车辆前护杠有明显碰撞变形脱离痕迹，前大灯和雾灯有老化现象，左前翼子板有碰撞凹痕，右边前后门有碰刮变形，左右后翼子板有爆漆锈蚀现象，后尾门有碰撞凹痕，后护杠有碰撞爆裂痕迹。发动机有漏油现象，内饰保养较差。

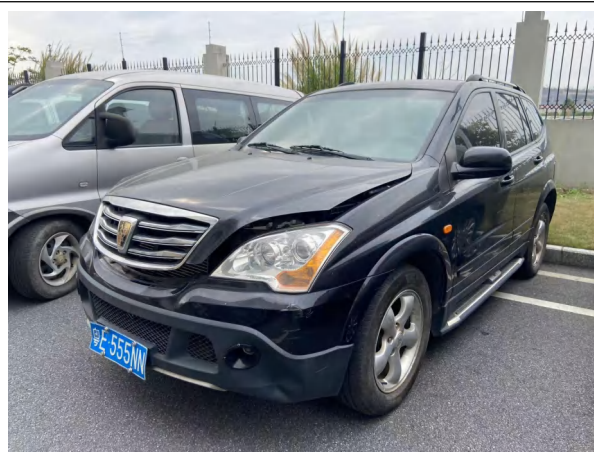
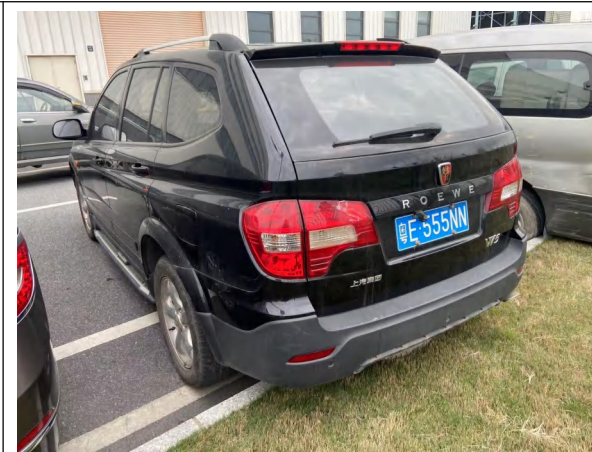
| 序号 | 车牌 | 厂牌型号 | 登记日期 | 评估价（元） |
|---|---|---|---|---|
| 37 | 粤 E555NN | 荣威牌 CSA6471AC | 2014-03 | 建议报废 |

车辆为荣威牌小型普通客车，1.8 升排量、自动挡、天窗、手动座椅。已使用了 11 年 1 个月，表显里程 327218 公里。车辆前护杠有碰撞变形痕迹，右前门饰条缺失，左后灯组有爆裂现象，后护杠有明显碰刮痕迹，车身有多处碰刮痕迹。发动机有漏油和管线老化现象，内饰保养较差，座椅开裂。发动机故障不能启动，建议报废。

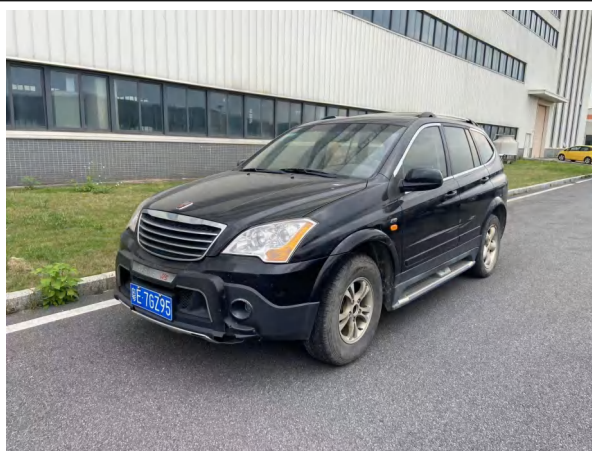
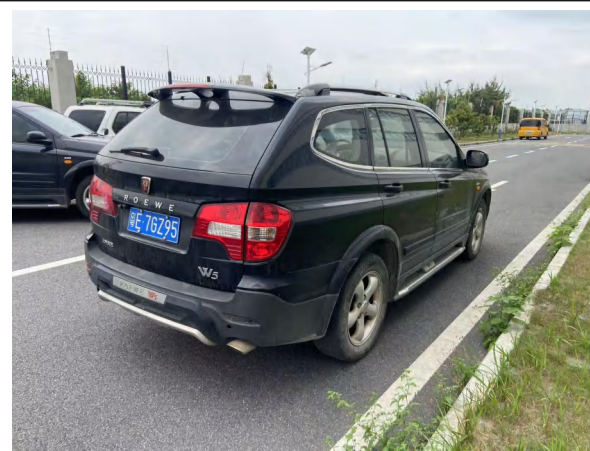
| 序号 | 车牌 | 厂牌型号 | 登记日期 | 评估价（元） |
|---|---|---|---|---|
| 38 | 粤 E7GZ95 | 荣威牌 CSA6472AC | 2013-10 | 2500 |

车辆为荣威牌小型普通客车，1.8 升排量、自动挡、天窗、电动座椅。已使用了 11 年 6，表显里程 244185 公里。车辆前护杠有明显碰撞爆裂痕迹，左后尾灯组有爆裂现象，后护杠有碰撞爆裂痕迹，车身有多处碰刮痕迹。发动机有漏油和管线老化现象，抖动严重。内饰保养较差，座椅开裂，仪表盘显示发动机故障灯长亮。

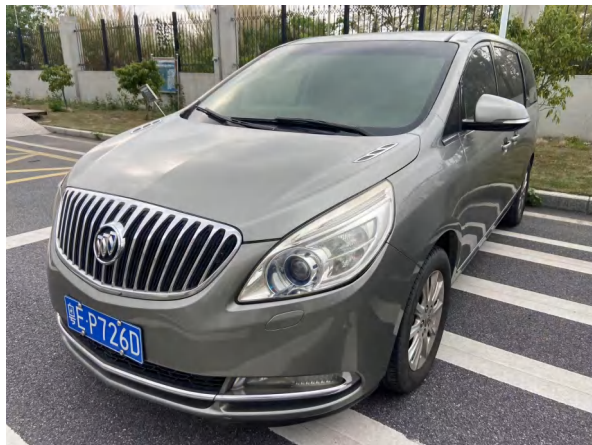
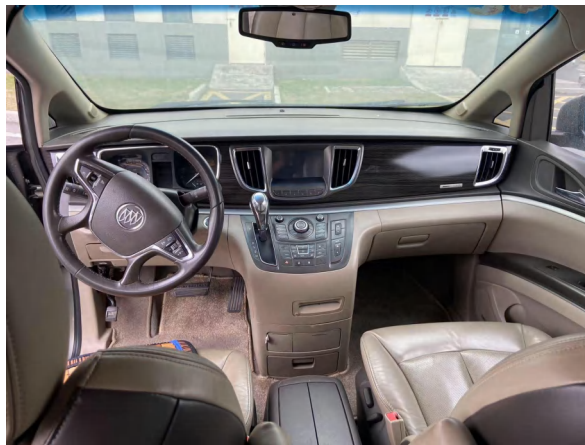
| 序号 | 车牌 | 厂牌型号 | 登记日期 | 评估价（元） |
|---|---|---|---|---|
| 39 | 粤 EP726D | 别克牌 SGM6521ATA | 2011-03 | 15500 |

车辆为别克牌小型普通客车，3.0 升排量、自动挡、天窗、电动座椅。已使用了 14 年 1 个月，表显里程 309514 公里。车辆前护杠有明显碰刮痕迹，右前翼子板有碰刮后修复痕迹，后护杠有碰刮爆漆痕迹。发动机油液正常，底盘无油液泄漏各部位正常。内饰保养一般，仪表盘各提示灯正常，各操纵机构正常，各开关正常，电器设备正常。
