序号	车牌	厂牌型号	登记日期	起拍价（元）
1	粤 EX700C	东风牌 ZN6471V1K4	2010-09	5220

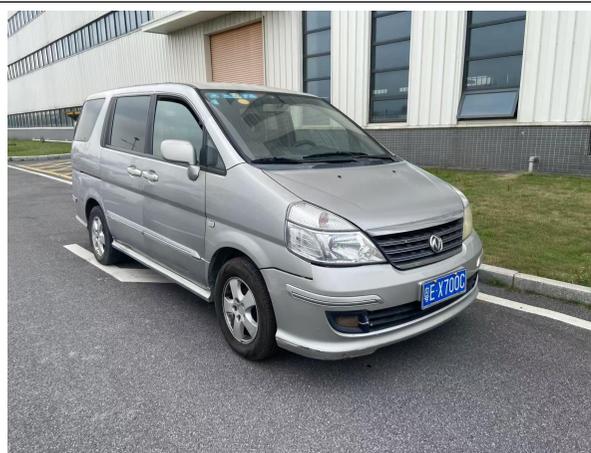
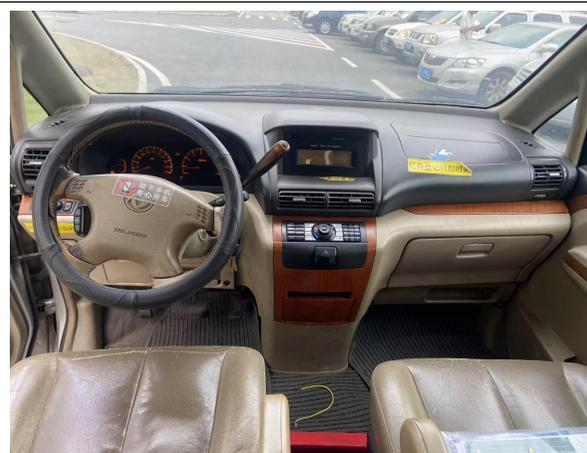
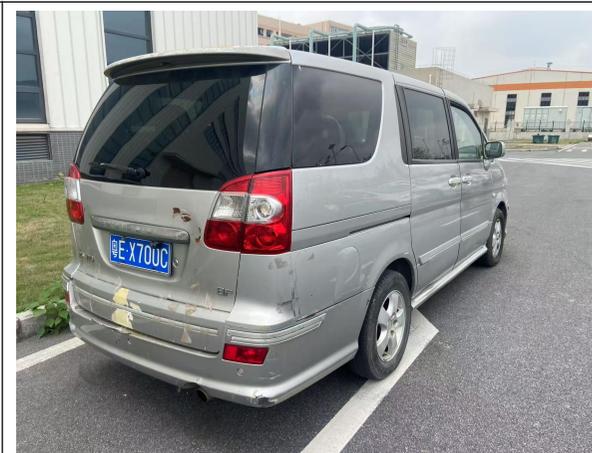
车辆为东风牌小型普通客车，2.5 升排量、自动挡、手动座椅。已使用了 14 年 7 个月，表显里程 380237 公里。车辆前护杠有碰刮脱漆痕迹，左前大灯和雾灯有老化现象，右后翼子板有爆漆现象，后尾门有爆漆锈蚀现象，后护杠有碰撞爆漆脱离痕迹，发动机有漏油现象，抖动严重，有维修痕迹。内饰保养较差，座椅开裂。

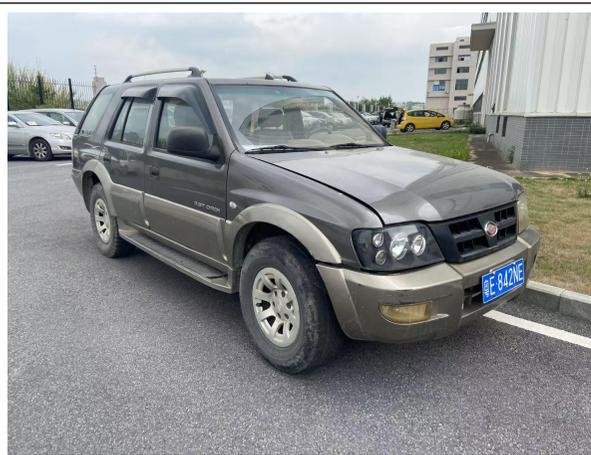
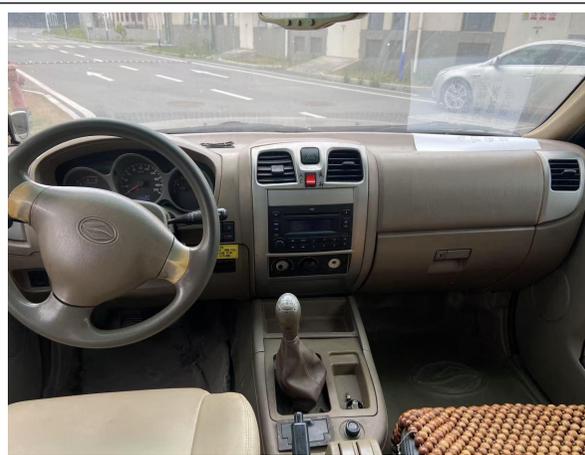
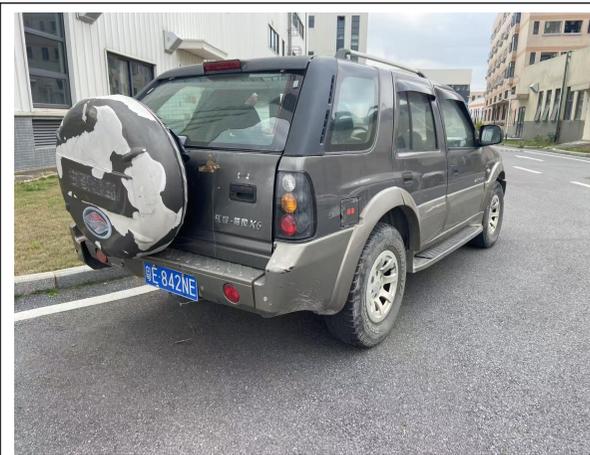
序号	车牌	厂牌型号	登记日期	起拍价（元）
2	粤 E842NE	江铃牌 JX6470KB	2009-04	2430

车辆为江铃牌小型普通客车，2.8 升排量、手动挡、手动座椅。已使用了 16 年，表显里程 247056 公里。车辆前护杠有明显碰撞爆漆脱离痕迹，前大灯和雾灯有老化现象，后尾门有明显爆漆锈蚀现象，后护杠有碰撞破烂痕迹。发动机有漏油严重现象。内饰保养较差，座椅开裂。

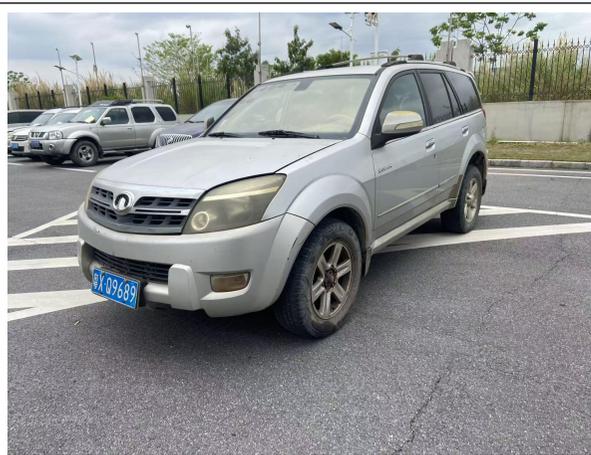
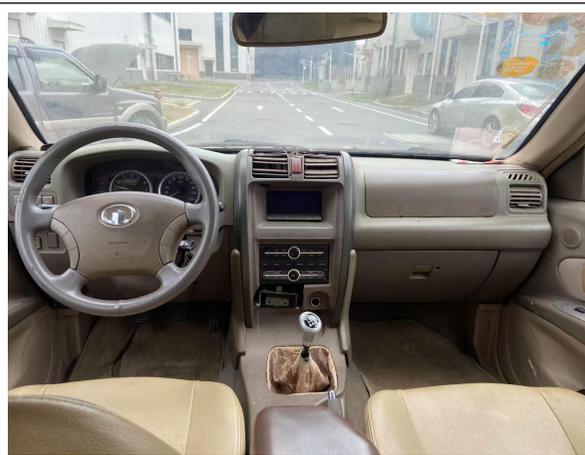
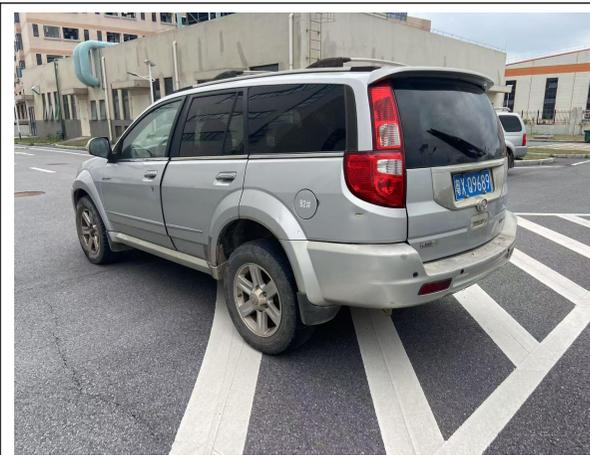
序号	车牌	厂牌型号	登记日期	起拍价（元）
3	粤 XQ9689	长城牌 CC6460KM09	2009-04	2430

车辆为长城牌小型普通客车，2.4 升排量、手动挡、手动座椅。已使用了 16 年，表显里程 375960 公里。车辆前护杠有碰刮脱漆痕迹，前大灯和雾灯有老化现象，右后视镜破烂，左后翼子板有爆漆锈蚀现象，后护杠有严重爆漆现象。发动机有漏油和管线老化现象。内饰保养较差。

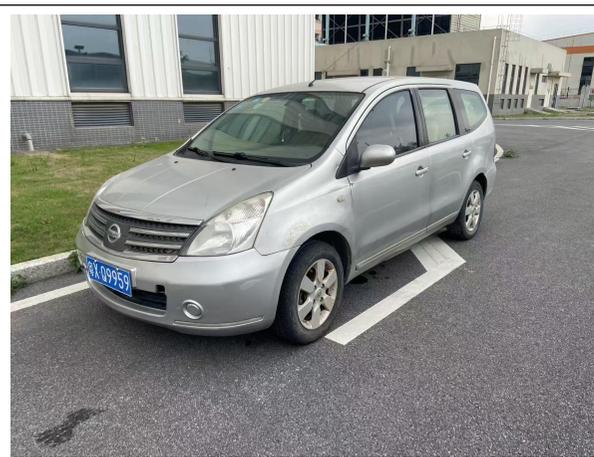
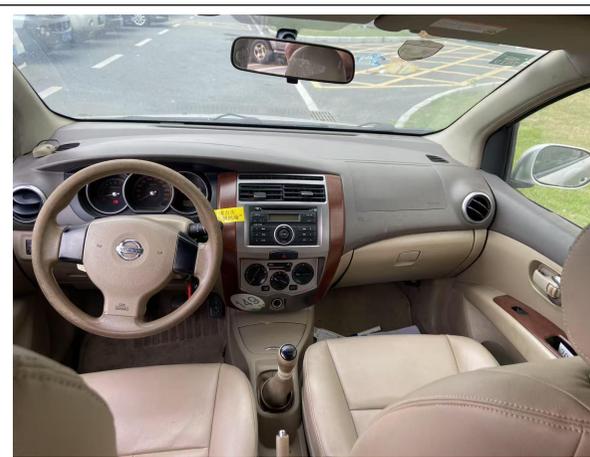
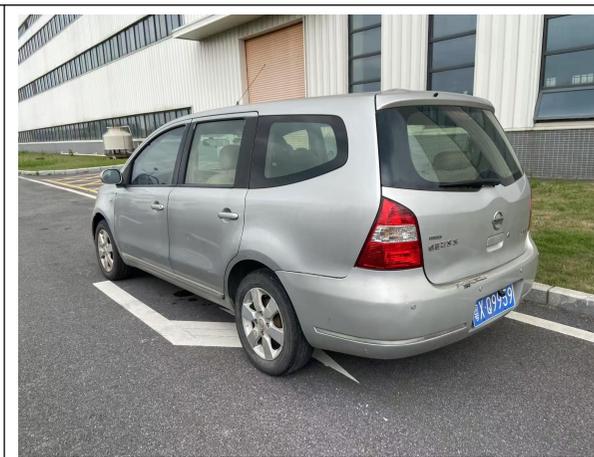
序号	车牌	厂牌型号	登记日期	起拍价（元）
4	粤 XQ9959	骏逸牌 DFL7180AA	2007-02	2430

车辆为骏逸牌小型轿车，1.8 升排量、手动挡、手动座椅。已使用了 18 年 2 个月，表显里程 286181 公里。车辆前护杠有明显碰撞爆裂脱离痕迹，右前方有碰刮锈蚀现象，后护杠有碰撞爆裂脱离痕迹，车身有多处碰刮痕迹。发动机有漏油现象和抖动严重。内饰保养残旧，座椅破烂。

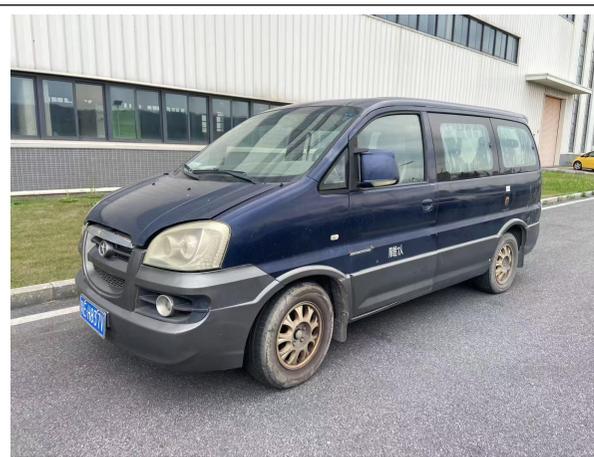
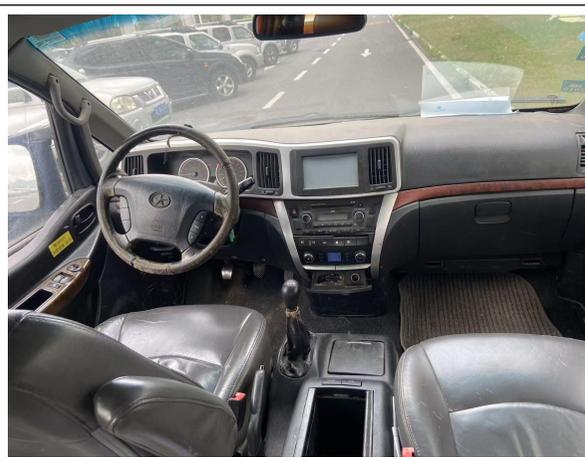
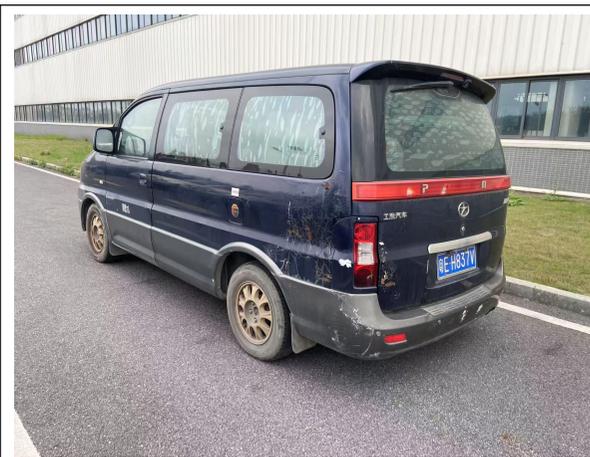
序号	车牌	厂牌型号	登记日期	起拍价（元）
5	粤 EH837V	江淮牌 HFC6470AR3	2007-05	2430

车辆为江淮牌小型普通客车，2.4 升排量、手动挡、手动座椅。已使用了 17 年 11 个月，表显里程 154174 公里。车辆前护杠有明显碰刮痕迹，前大灯有老化现象，左前门有脱漆锈蚀现象，左后方有严重爆漆锈蚀现象，后尾门有爆漆锈蚀现象，后护杠有碰撞爆裂痕迹，车身有多处碰刮痕迹。发动机有漏油和管线老化现象。内饰保养较差，座椅开裂。
